Opvolging Effecten Flexibel Storten

Kwartaal rapportage Rug van Baarland
Vierde kwartaal 2014

Kwartaalrapportage Rug van Baarland
Vierde kwartaal 2014

- Samengesteld door* : ing. R. Jentink
- Informatie* : ir. M.C. Schrijver
Rijkswaterstaat Zee & Delta, Middelburg
+31 (0)620137193
- Aanbevolen citatie* : Opvolging Effecten Flexibel Storten, Kwartaalrapportage Rug van Baarland vierde kwartaal 2014., Rapportnummer: 7210A/KR-RVB-4-2014. Rijkswaterstaat Centrale Informatievoorziening, Inwinning en Gegevensanalyse, Regio Zuid, Middelburg 29-01-2015

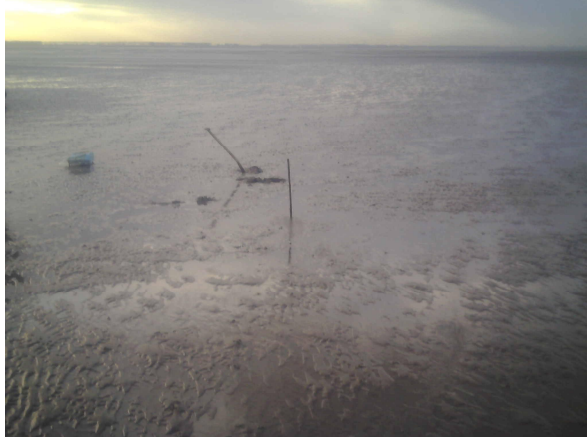
Datum: 8-12-2014

Geomorfologische eenheid: P1a1

Lutum: 0-2

Wadpieren	Gemiddeld
Corophium	Geen
Kokkels	Weinig
Bodemleven	Gemiddeld

Hoek: 230°

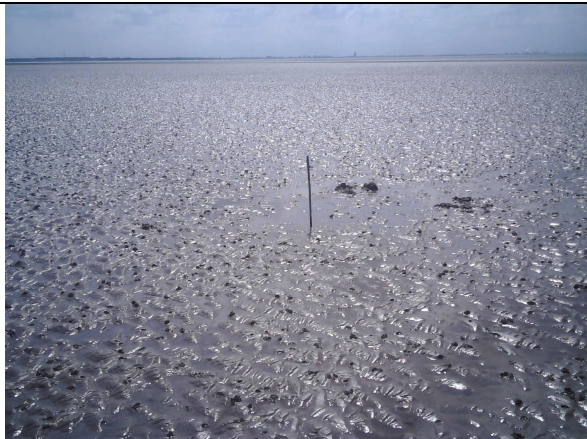
Datum: 8-9-2014

Geomorfologische eenheid: P1a1

Lutum: 0-2

Wadpieren	Veel
Corophium	Geen
Kokkels	Weinig
Bodemleven	Gemiddeld

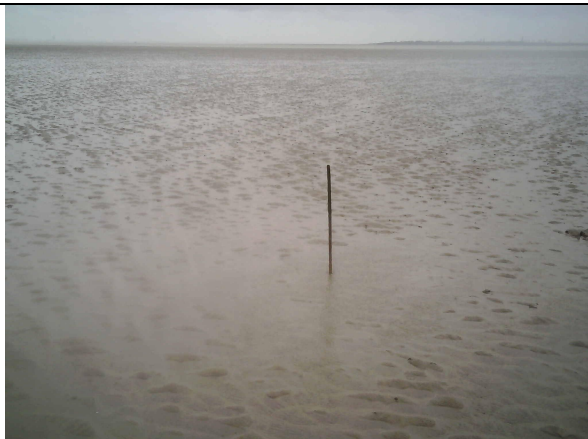
Datum: 20-5-2014

Geomorfologische eenheid: P1a1

Lutum: 0-2

Wadpieren	Veel
Corophium	Geen
Kokkels	Weinig
Bodemleven	Gemiddeld

Opmerking:
gemiddeld-min, veel nonnetjes

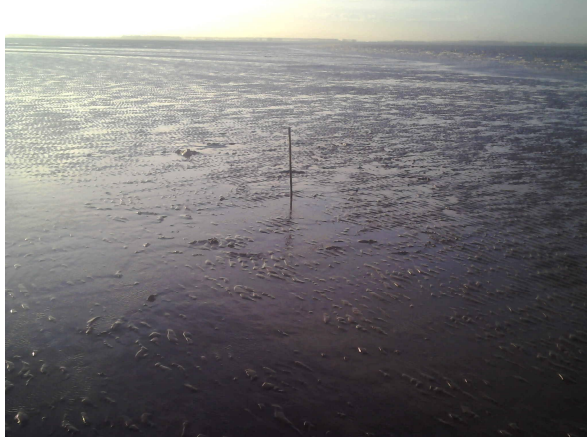
Datum: 8-12-2014

Hoek: 200°

Geomorfologische eenheid: P1a1

Lutum:	2-5
Wadpieren	Weinig
Corophium	Geen
Kokkels	Geen
Bodemleven	Gemiddeld

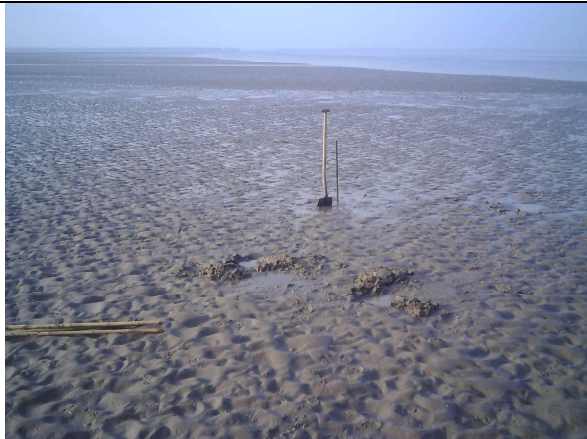
Datum: 8-9-2014

Hoek: 200°

Geomorfologische eenheid: P1b

Lutum:	2-5
Wadpieren	Gemiddeld
Corophium	Geen
Kokkels	Geen
Bodemleven	Gemiddeld

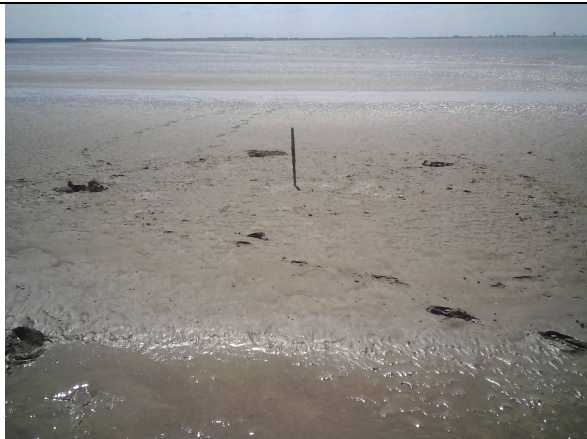
Datum: 20-5-2014

Hoek: 200°

Geomorfologische eenheid: P1b

Lutum:	0-2
Wadpieren	Gemiddeld
Corophium	Geen
Kokkels	Geen
Bodemleven	Sporadisch

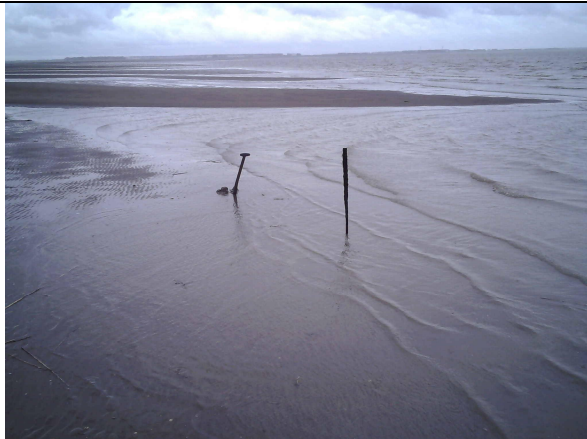
Datum: 21-3-2014

Geomorfologische eenheid: P2a

Lutum: 0-2

Wadpieren Geen

Corophium Geen

Kokkels Geen

Bodemleven Sporadisch

Hoek: 200°

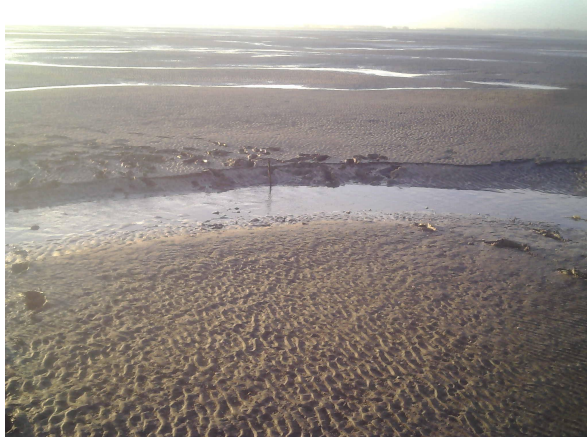
Datum: 8-12-2014

Geomorfologische eenheid: P1a2

Lutum: 12-17

Wadpieren	Weinig
Corophium	Geen
Kokkels	Weinig
Bodemleven	Rijk

Opmerking:
priel langs plot

Hoek: 220°

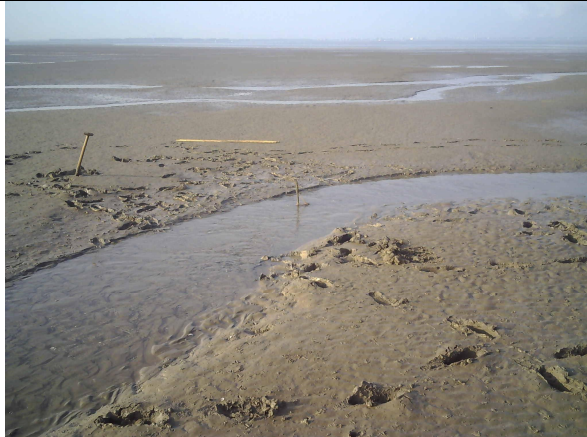
Datum: 8-9-2014

Geomorfologische eenheid: P1a1

Lutum: 5-8

Wadpieren	Veel
Corophium	Geen
Kokkels	Weinig
Bodemleven	Rijk

Opmerking:
geultje door plot

Hoek: 220°

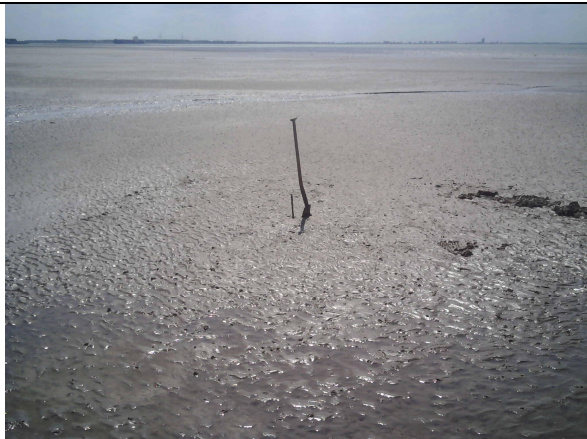
Datum: 20-5-2014

Geomorfologische eenheid: P1a1

Lutum: 0-2

Wadpieren	Veel
Corophium	Geen
Kokkels	Weinig
Bodemleven	Gemiddeld

Hoek: 220°

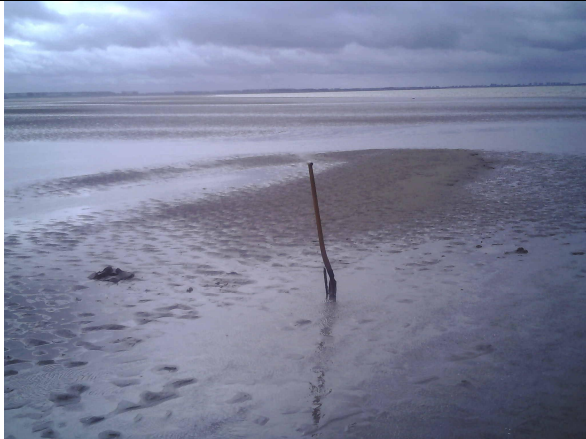
Datum: 21-3-2014

Geomorfologische eenheid: P1a1

Lutum: 0-2

Wadpieren	Weinig
Corophium	Geen
Kokkels	Weinig
Bodemleven	Gemiddeld

Opmerking:
nonnetjes, heteromastus

Hoek: 220°

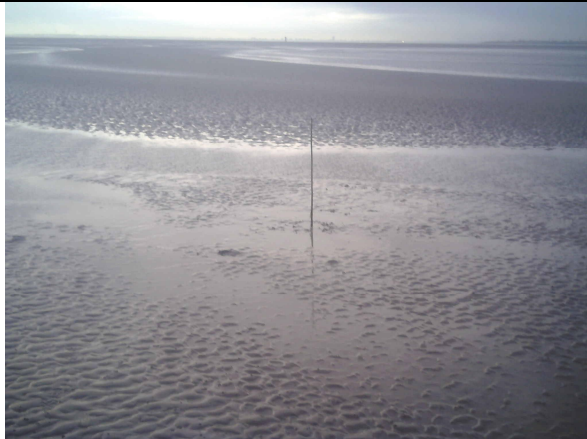
Datum: 8-12-2014

Geomorfologische eenheid: P1a1

Lutum: 0-2

Wadpieren	Gemiddeld
Corophium	Geen
Kokkels	Geen
Bodemleven	Gemiddeld

Opmerking:
Plot in priel

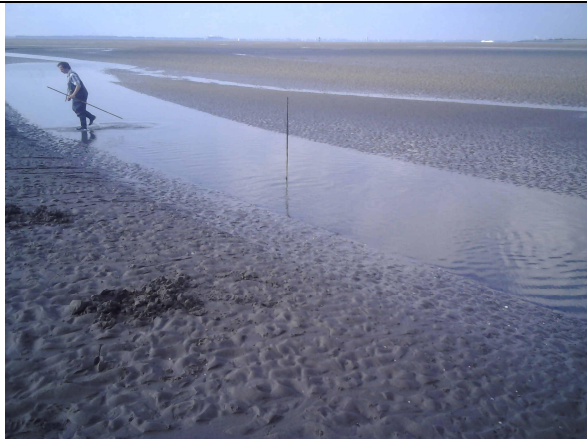
Datum: 8-9-2014

Geomorfologische eenheid: P1a1

Lutum: 0-2

Wadpieren	Veel
Corophium	Geen
Kokkels	Weinig
Bodemleven	Gemiddeld

Opmerking:
flinke geul door plof

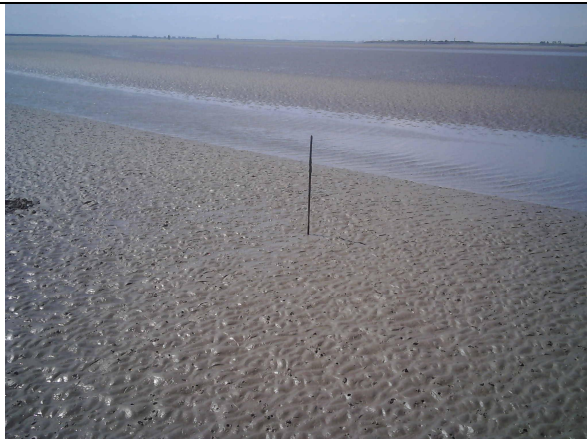
Datum: 20-5-2014

Geomorfologische eenheid: P1a1

Lutum: 0-2

Wadpieren	Veel
Corophium	Geen
Kokkels	Geen
Bodemleven	Gemiddeld

Opmerking:
Aan de rand van de geul

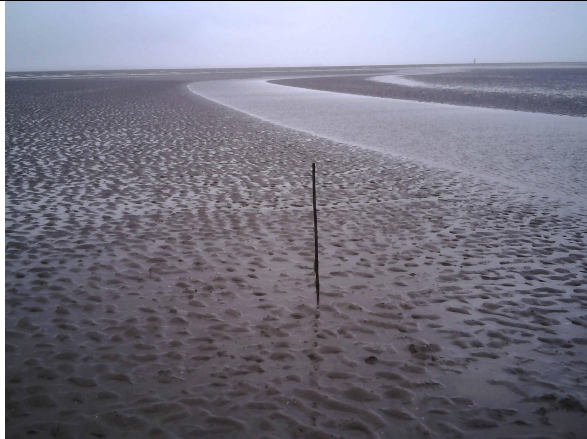
Datum: 21-3-2014

Geomorfologische eenheid: P1a1

Lutum: 0-2

Bodemleven Sporadisch

Opmerking:
plot bij rand geul

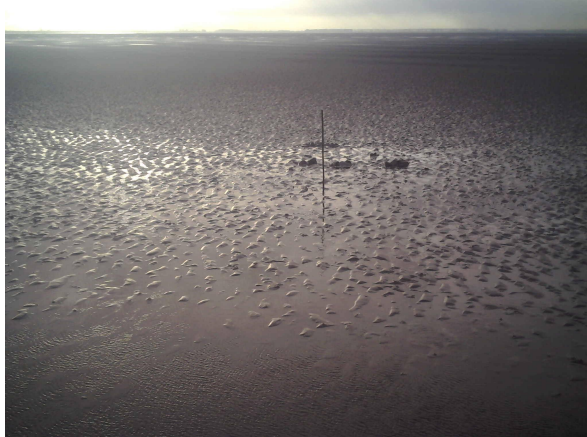
Datum: 8-12-2014

Geomorfologische eenheid: P1a1

Lutum: 0-2

Hoek: 220°

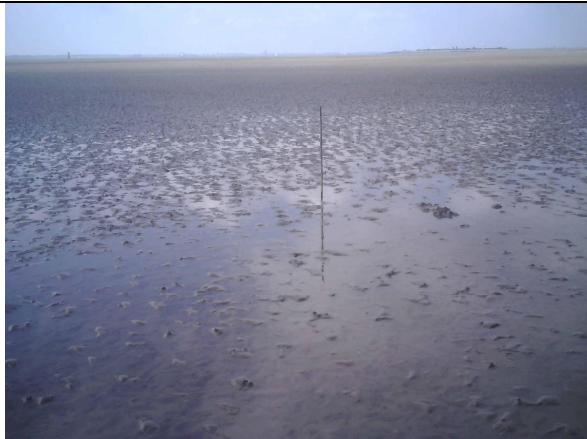
Datum: 8-9-2014

Geomorfologische eenheid: P1a1

Lutum: 0-2

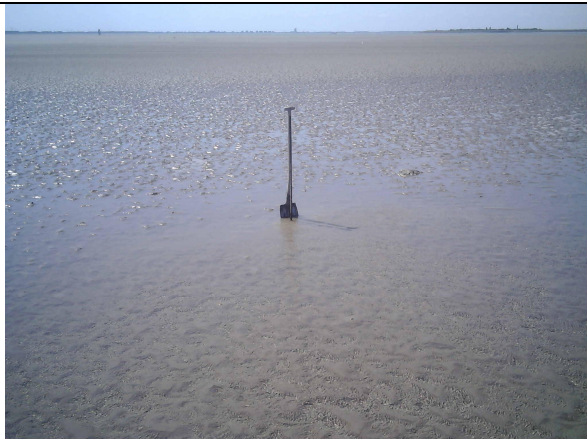
Datum: 20-5-2014

Geomorfologische eenheid: P1a1

Lutum: 0-2

Wadpieren	Veel
Corophium	Weinig
Kokkels	Geen
Bodemleven	Gemiddeld

Opmerking:
rand ondiepe geul

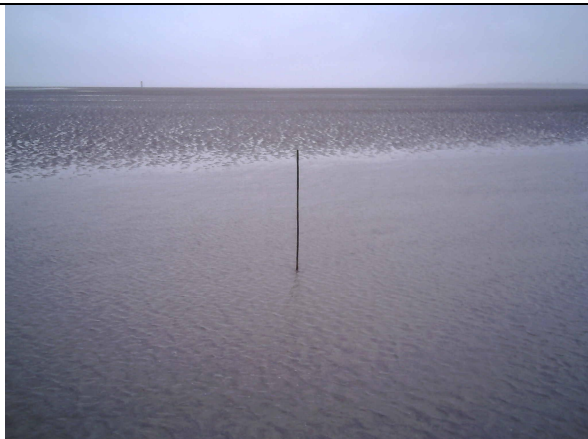
Datum: 21-3-2014

Geomorfologische eenheid: P1a1

Lutum: 0-2

Opmerking:
plot in geul
