Opvolging Effecten Flexibel Storten

Datarapportage 2016

Rapportnr.	7210A/DR-2017-01
Datum	18 april 2017
Status	Definitief

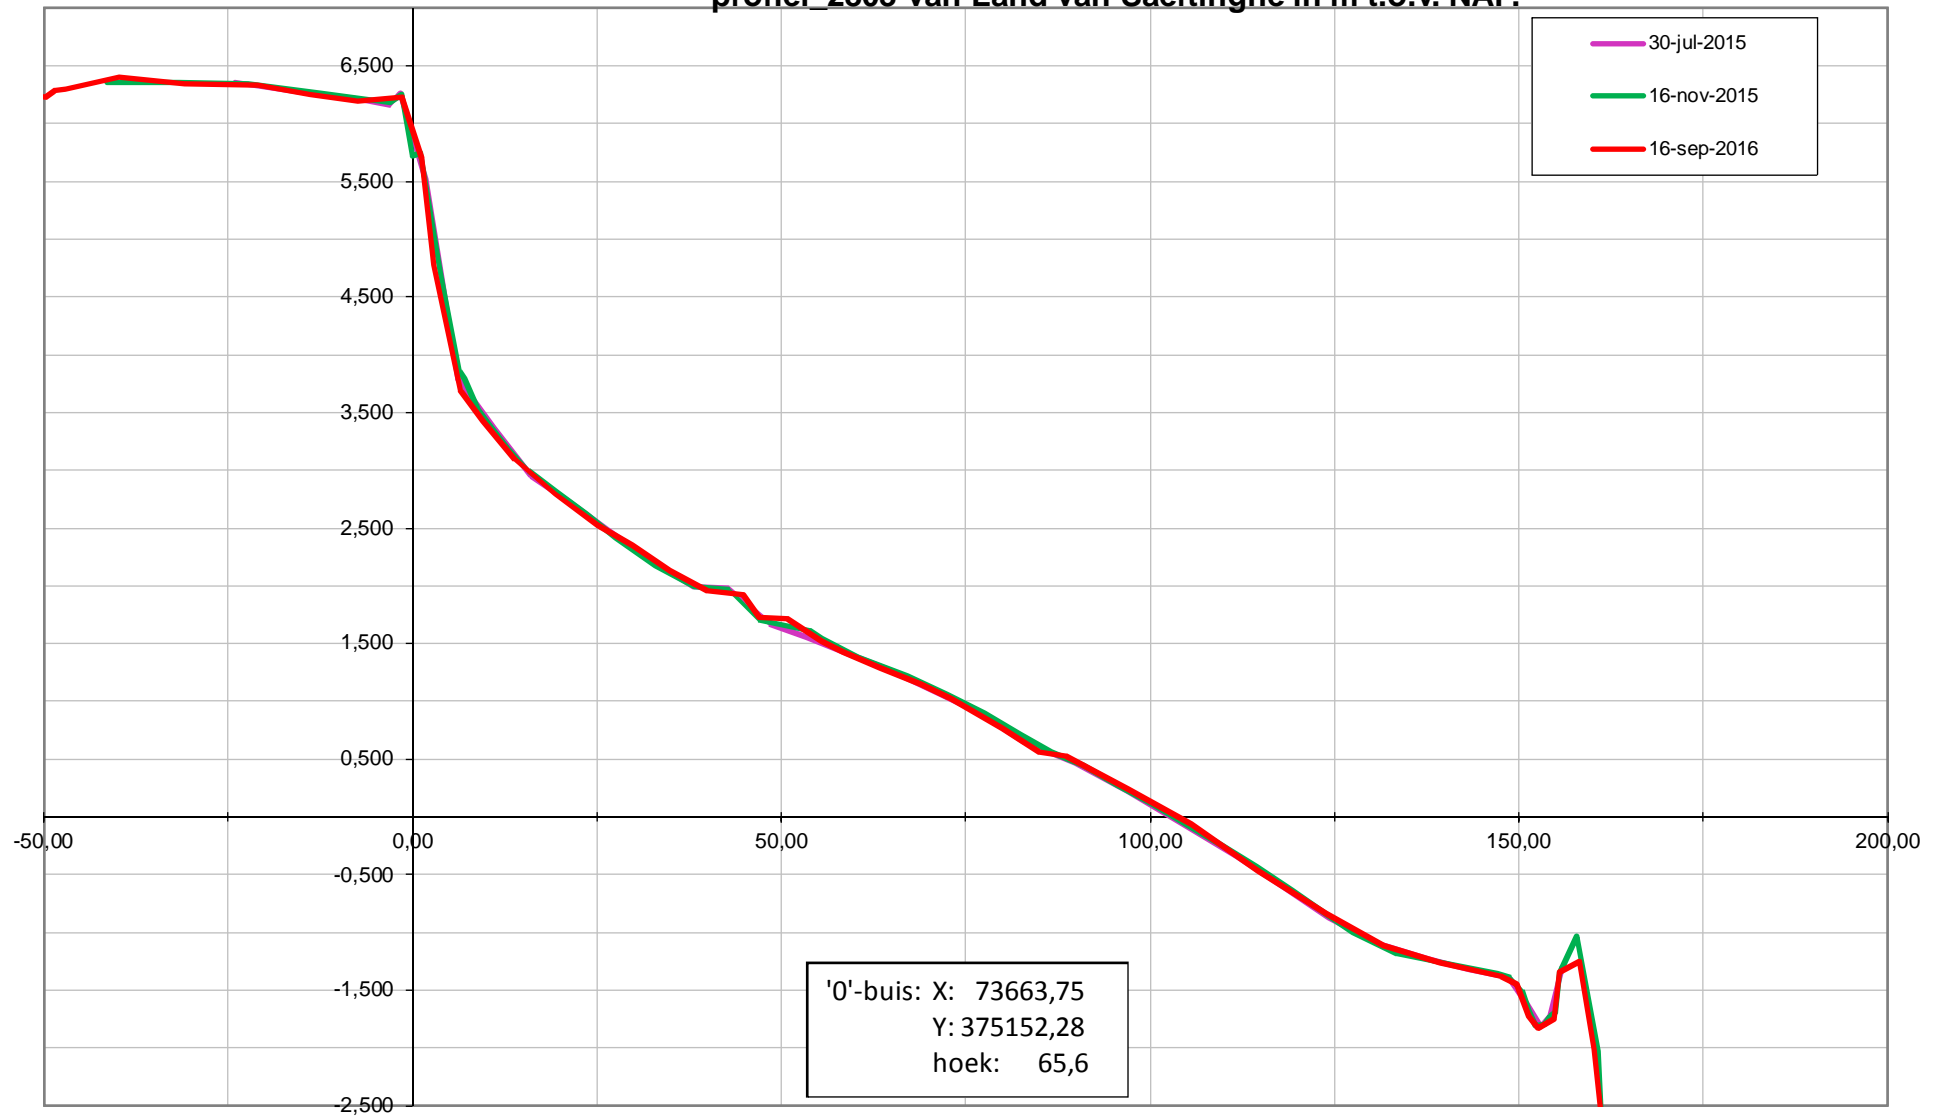
profiel 2803 van Land van Saeftinghe in m t.o.v. NAP.
