## **Toetsrapport kwaliteitsparameters voor het uitvoeren van het onderhoud vaargeul Westerschelde**

Vergunningsjaar 2022

Departement Mobiliteit en Openbare Werken - Afdeling Maritieme Toegang

**RAPPORT** 08 februari 2024 - versie 3.0

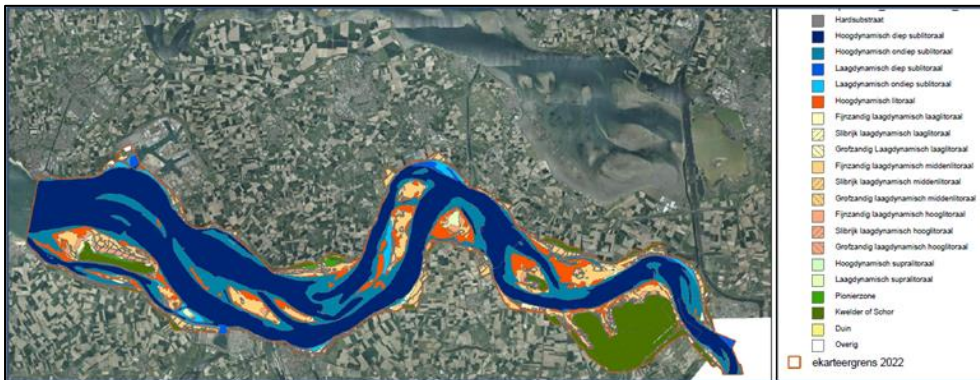
Figuur 4-1 toont de ecotopenkaart van de Westerschelde in 2022. In 2022 werd er een totaal van 5367 ha laagdynamisch areaal in de Westerschelde opgemeten.

Figuur 4-1: De ecotopenkaart van de Westerschelde in 2022 (Bijlage C).

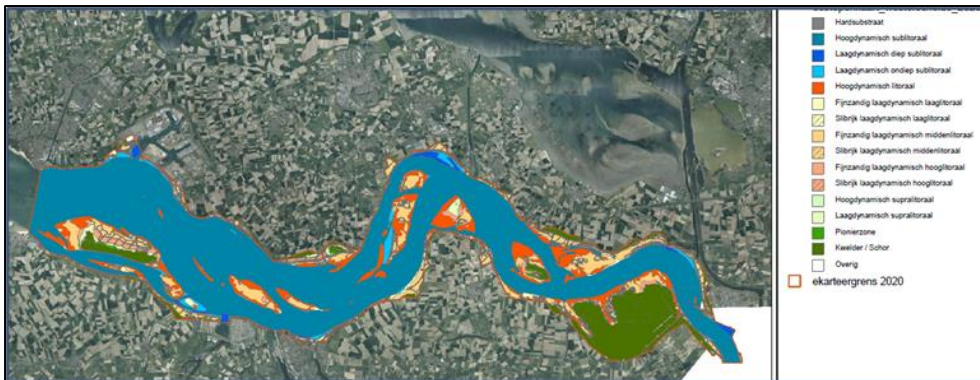
Figuur 4-2 toont de ecotopenkaart van de Westerschelde in 2020 (To in deze rapportage). In 2020 werd er een totaal van 4972 ha laagdynamisch areaal in de Westerschelde opgemeten. In deze kaart werd geen onderscheid gemaakt tussen het hoogdynamisch diep en ondiep sublitoraal. Ook het grofzandig litoraal wordt niet onderscheiden.

Figuur 4-2: De ecotopenkaart van de Westerschelde in 2020 (Bijlage C).

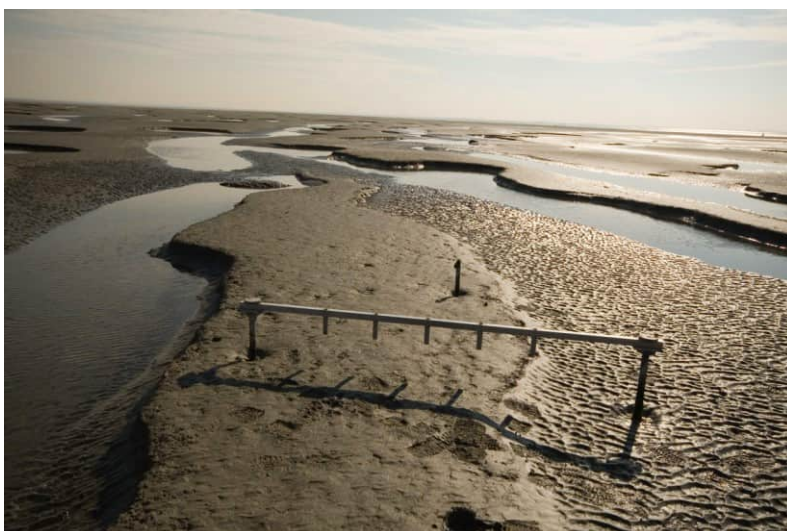
Tot 2008 werd gebruik gemaakt van drie RVS-buizen die verankerd in de bodem staan en samen een gelijkzijdige driehoek vormen (zie figuur 1). De top van de buizen is even hoog, zodat wanneer hierop een stalen ligger wordt geplaatst deze waterpas ligt. Langs deze ligger werd, bij iedere zijde van de driehoek, vervolgens op 5 plaatsen de hoogte vanaf de legger tot de bodem gemeten m.b.v. een duimstok. In totaal dus 15 meetwaarden.

**Figuur 1: Foto van een sedimentatie/erosie meetpunt**

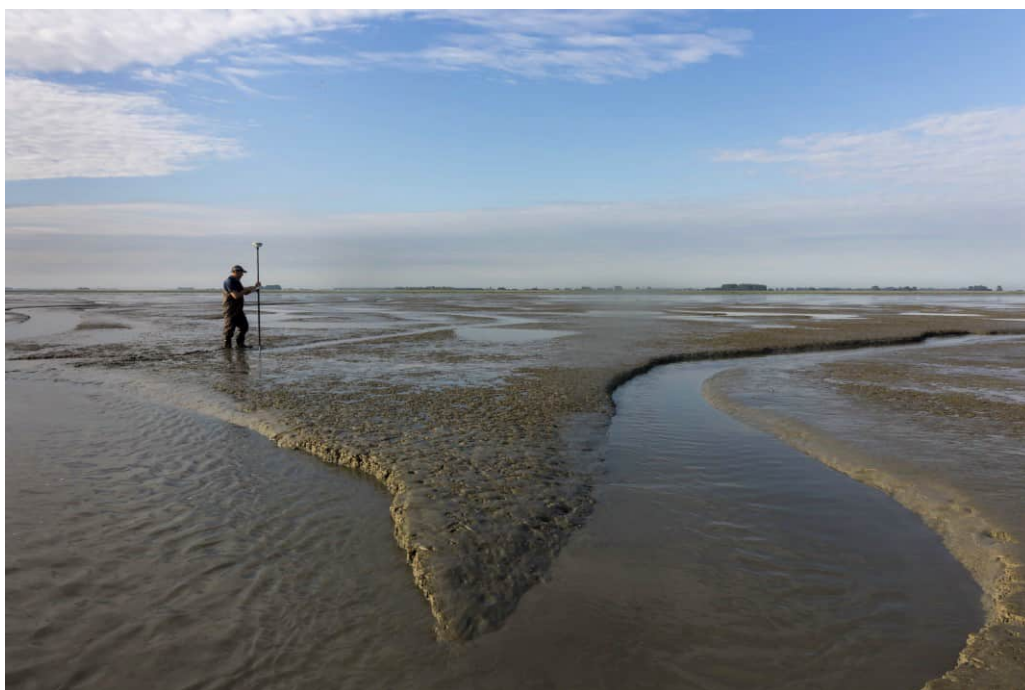
Vanaf 2008 wordt een andere meetmethode toegepast. Hierbij wordt m.b.v. RTK gps (Real Time Kinematic) de bodemhoogte direct gemeten. Oneffenheden in het terrein worden weggemiddeld door 15 maal te meten binnen een straal van twee meter rond het theoretisch punt.

**Figuur 2: Profiel inmeten met RTK**

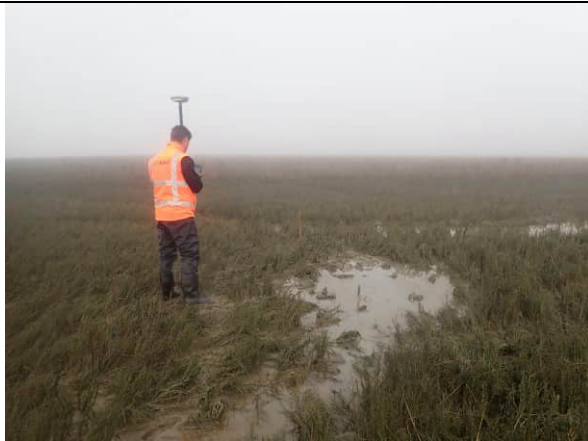
Datum: 3-3-2021

Geomorfologische eenheid: S1a

Lutum: 12-17

Wadpieren Geen

Corophium Geen

Kokkels Geen

Bodemleven Geen

Hoek: 275°

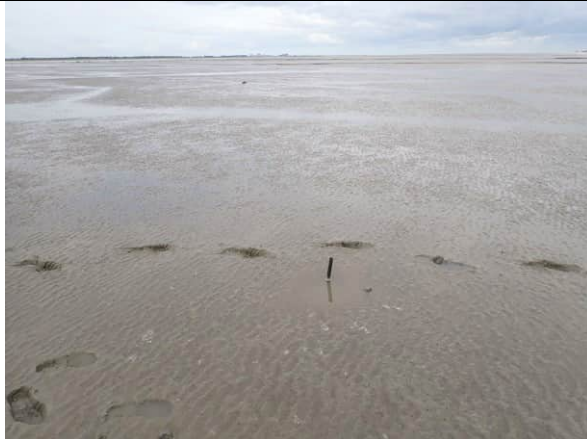
Datum: 15-9-2022

Geomorfologische eenheid: P1a2

Lutum: 8-12

| Bodemleven | Rijk |

Opmerking:  
draadw nereis pygo plslkgpr

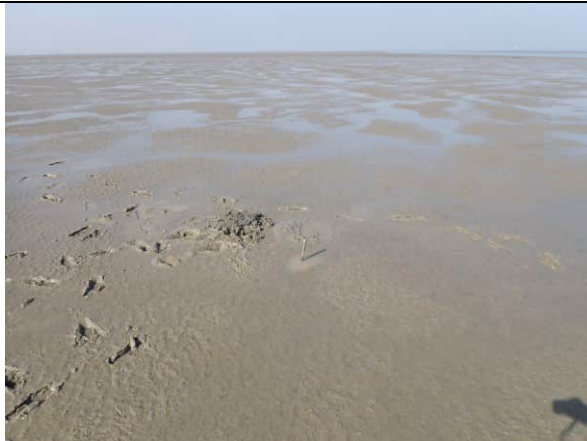
Datum: 25-3-2022

Geomorfologische eenheid: P1a2

Lutum: 8-12

| Wadpieren | Weinig |
| Bodemleven | Rijk |

Opmerking:  
daadw plslkgpr haarw pygospio  
nereis non

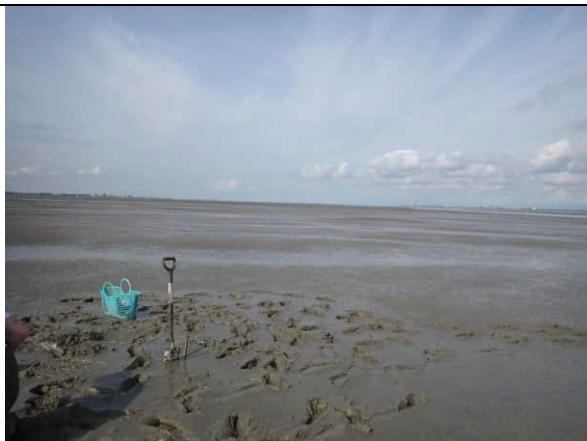
Datum: 13-9-2021

Geomorfologische eenheid: P1a2

Lutum: 8-12

| Bodemleven | Rijk |

Opmerking:  
haarworm, draadworm, pygo,  
nerius, platte slijkg,

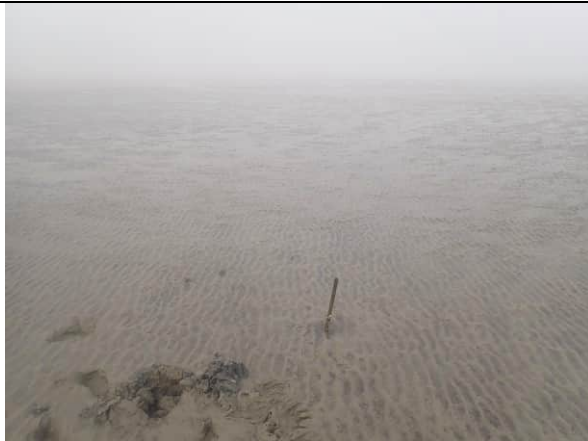
Datum: 3-3-2021

Geomorfologische eenheid: P1a2

Lutum: 8-12

Bodemleven Rijk

Opmerking:  
platte slijkgaper haarworm  
pygospio non

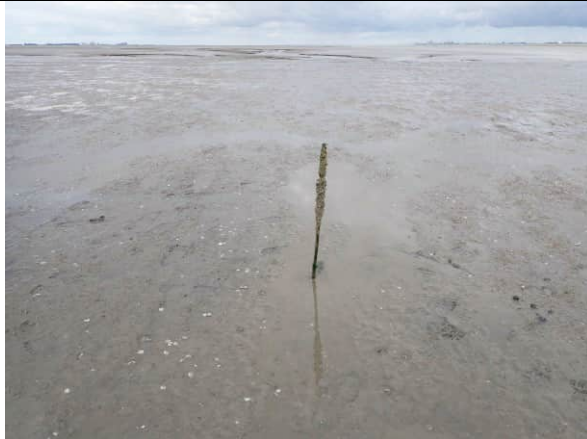
Datum: 15-9-2022

Geomorfologische eenheid: P1a1

Lutum: 5-8

| Wadpieren | Weinig |
| Bodemleven | Rijk |

Opmerking:  
draadw haarw plskgpr nonereis  
pygo

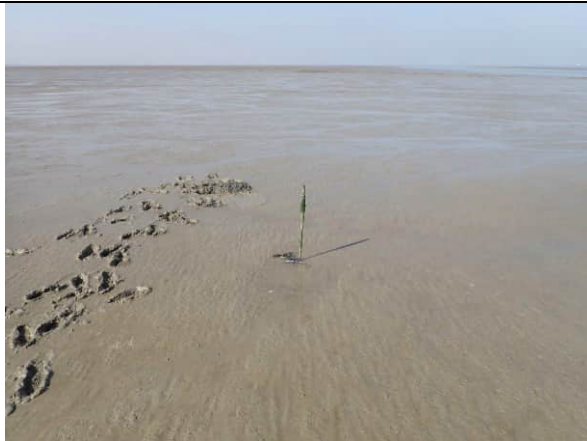
Datum: 25-3-2022

Geomorfologische eenheid: P1a2

Lutum: 8-12

| Wadpieren | Weinig |
| Bodemleven | Rijk |

Opmerking:  
plskgpr nereis draadworm  
pygospio

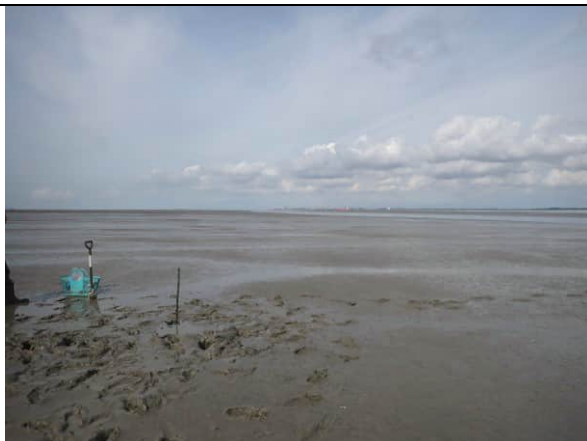
Datum: 13-9-2021

Geomorfologische eenheid: P1a2

Lutum: 8-12

| Wadpieren | Veel |
| Bodemleven | Rijk |

Opmerking:  
platteslijk, haarworm, pygo,  
draadworm, krab

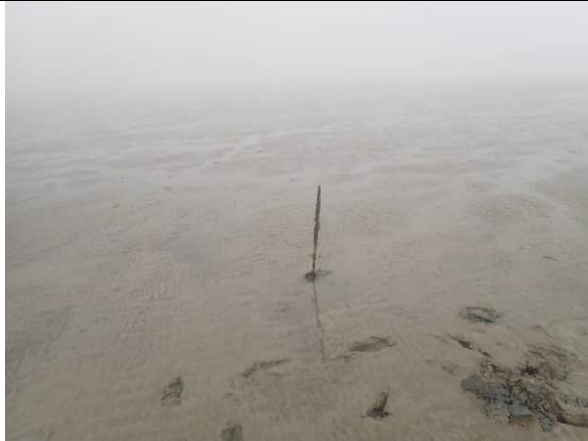
Datum: 3-3-2021

Geomorfologische eenheid: P1a2

Lutum: 8-12

Wadpieren      Weinig

Bodemleven      Rijk

Opmerking:  
draadworm platte slijkgaper  
haarworm pygospio

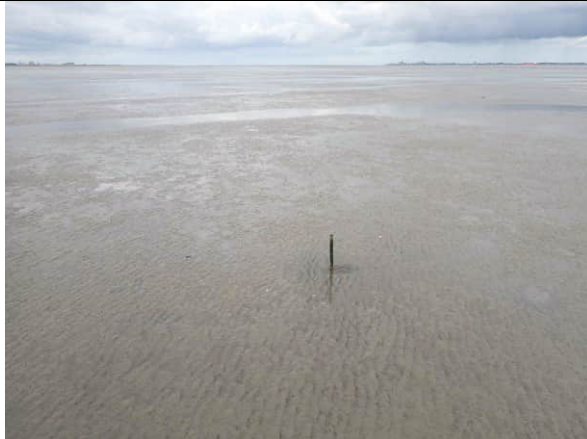
Datum: 15-9-2022

Geomorfologische eenheid: P1a2

Lutum: 8-12

| Bodemleven | Rijk |

Opmerking:  
Draadworm nereis pygo

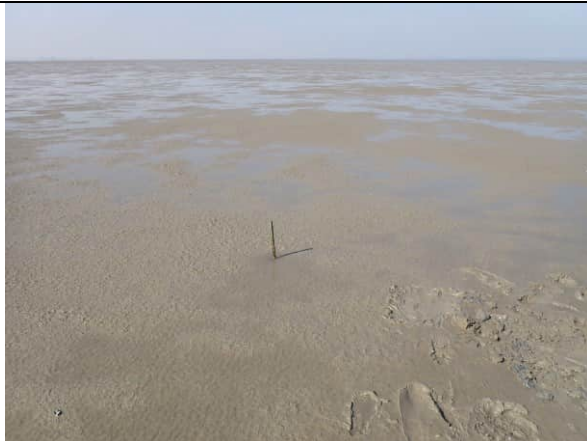
Datum: 25-3-2022

Geomorfologische eenheid: P1a2

Lutum: 8-12

| Wadpieren | Weinig |
| Bodemleven | Rijk |

Opmerking:  
pygospio draadw plslkgpr haarw  
non

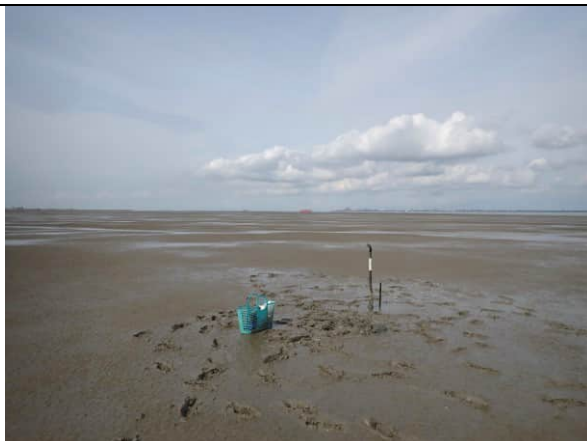
Datum: 13-9-2021

Geomorfologische eenheid: P1a2

Lutum: 8-12

| Wadpieren | Weinig |
| Bodemleven | Rijk |

Opmerking:  
platte, nereis, draad, pygo

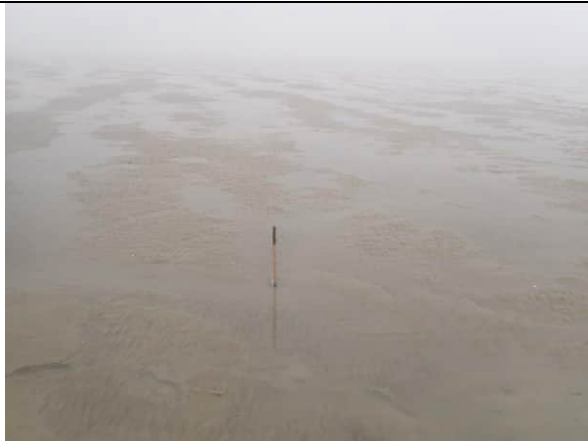
Datum: 3-3-2021

Geomorfologische eenheid: P1a2

Lutum: 8-12

Wadpieren      Weinig

Bodemleven      Rijk

Opmerking:  
draadworm platte slijkgaper  
haarworm pygospio

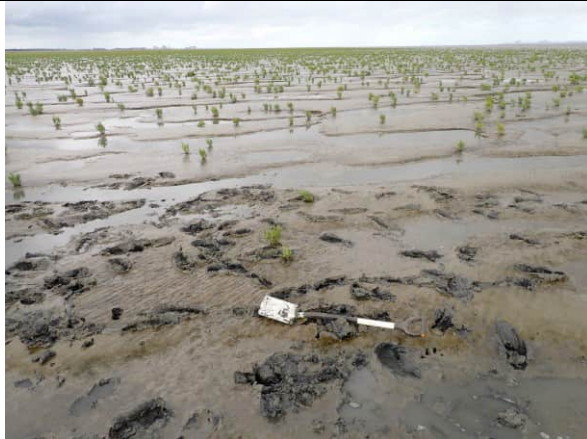
Datum: 15-9-2022

Geomorfologische eenheid: S2b

Lutum: 12-17

| Bodemleven | Gemiddeld |

Opmerking:  
pslkgpr draadw nereis

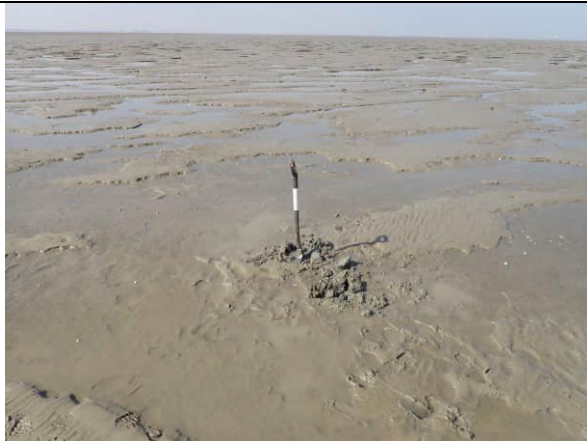
Datum: 25-3-2022

Geomorfologische eenheid: P1a1

Lutum: 5-8

| Bodemleven | Gemiddeld |

Opmerking:  
pslkgpr draadw nereis pygo rand  
pionierschor

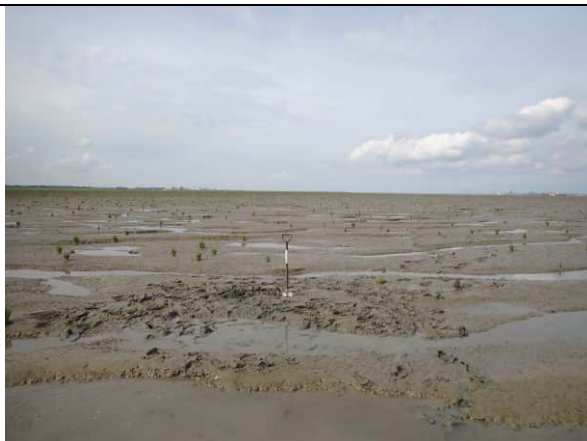
Datum: 13-9-2021

Geomorfologische eenheid: S2b

Lutum: 12-17

| Corophium | Weinig |
| Bodemleven | Gemiddeld |

Opmerking:  
platte slijk, pygo, nereis

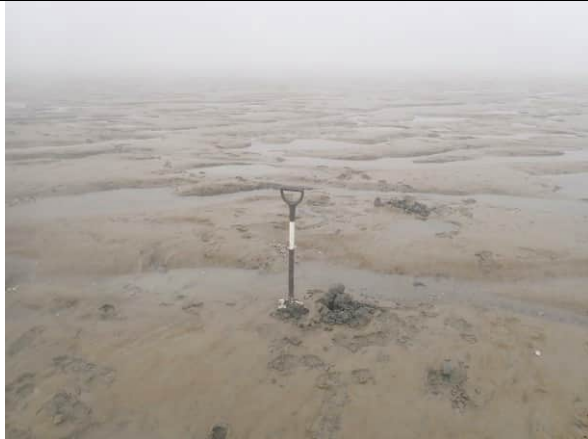
Datum: 3-3-2021

Geomorfologische eenheid: P1a2

Lutum: 12-17

Bodemleven Gemiddeld

Opmerking:  
platteslijkgaper draadworm non  
pygospi haarw p1

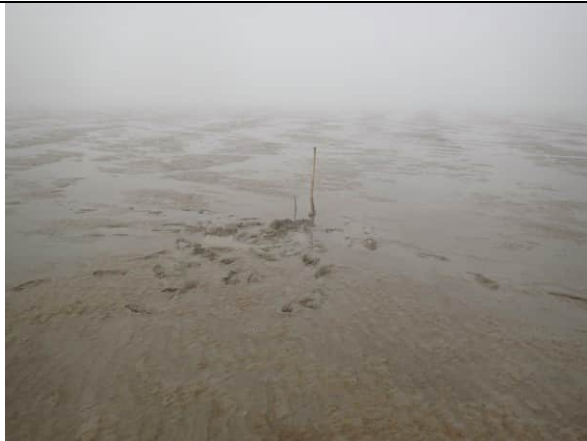
Datum: 3-3-2021

Geomorfologische eenheid: P1a2

Lutum: 8-12

Bodemleven      Rijk

Opmerking:  
draadworm haarworm pygo  
platteslkgr nereis non

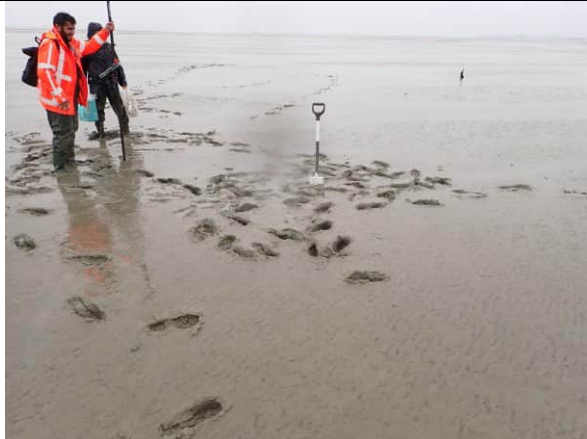
Datum: 14-9-2022

Geomorfologische eenheid: P1a2

Lutum: 8-12

| Bodemleven | Rijk |

Opmerking:  
draadworm nereis haarworm  
plslkgp pygo

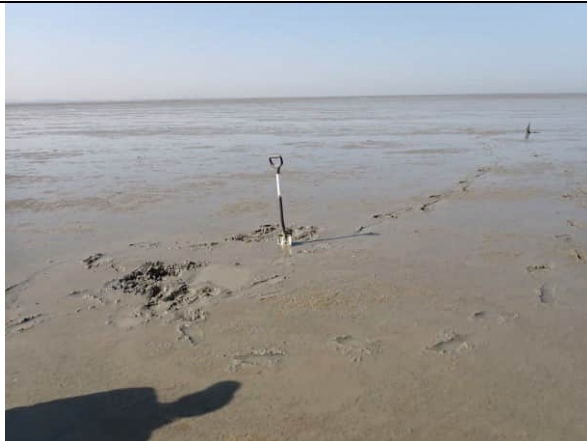
Datum: 24-3-2022

Geomorfologische eenheid: P1a2

Lutum: 8-12

| Bodemleven | Rijk |

Opmerking:  
platteslijkgaper nereis draadw  
haarw non

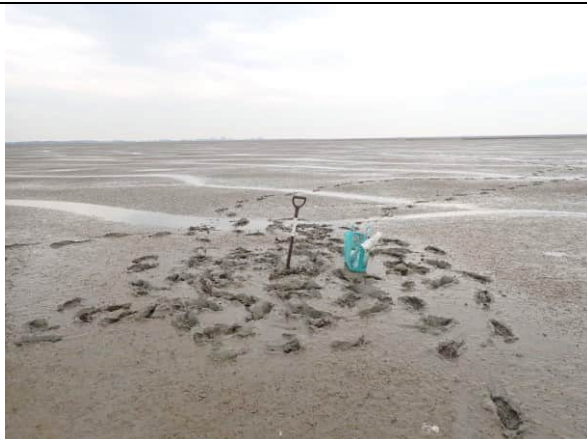
Datum: 14-9-2021

Geomorfologische eenheid: P1a2

Lutum: 8-12

| Bodemleven | Rijk |

Opmerking:  
nereis, krab, platte slijk, non,  
haarworm, pygo,

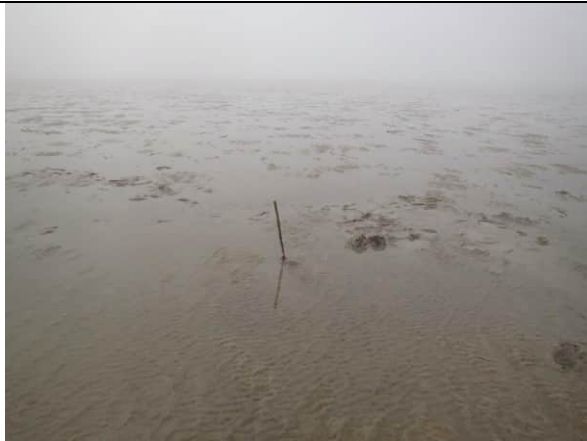
Datum: 3-3-2021

Geomorfologische eenheid: P1a2

Lutum: 8-12

Bodemleven      Rijk

haarworm draadworm

platteslijkgape non glycera

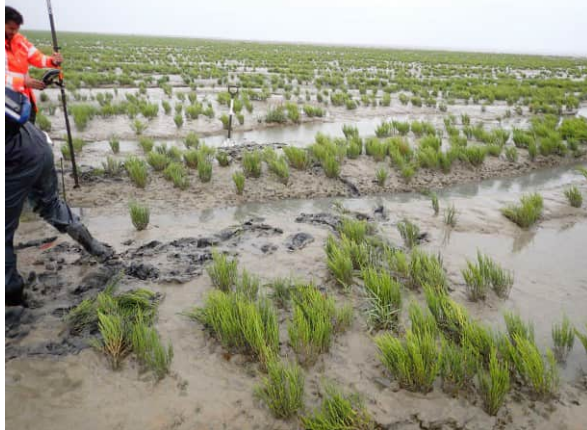
Datum: 14-9-2022

Geomorfologische eenheid: S2a

Lutum: 12-17

| Bodemleven | Sporadisch |

Opmerking:  
plslkgpr draadworm pygo

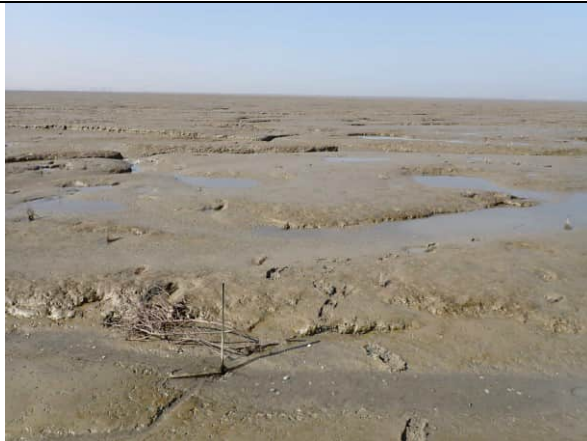
Datum: 24-3-2022

Geomorfologische eenheid: S2b

Lutum: 17-25

| Bodemleven | Sporadisch |

Opmerking:  
platte slikgaper

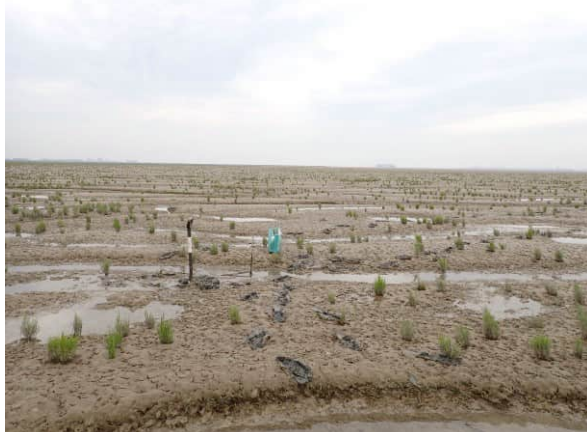
Datum: 14-9-2021

Geomorfologische eenheid: S2b

Lutum: 12-17

| Bodemleven | Rijk |

Opmerking:  
platteslijk, draadw, worm, pygo,  
nereis

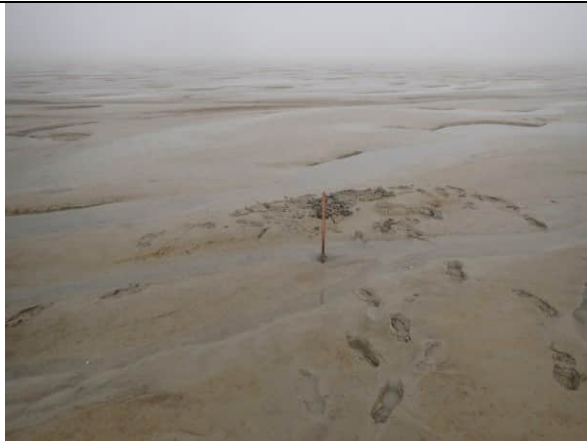
Datum: 3-3-2021

Geomorfologische eenheid: P1a2

Lutum: 12-17

Bodemleven Gemiddeld

neris draadworm platteslijkgap

pygo haarworm cir

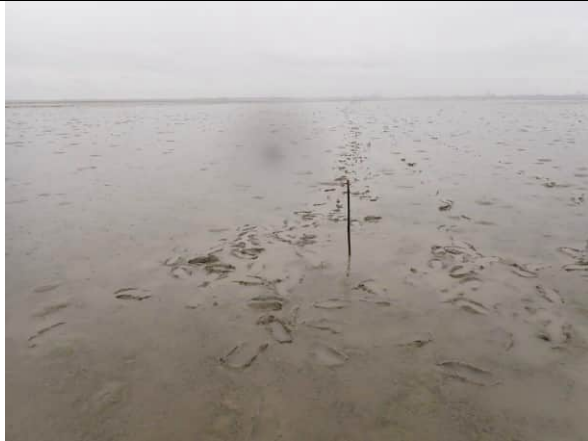
Datum: 14-9-2022

Geomorfologische eenheid: P1a2

Lutum: 8-12

| Bodemleven | Gemiddeld |

Opmerking:  
plslkgpr draadworm non  
haarworm nereis

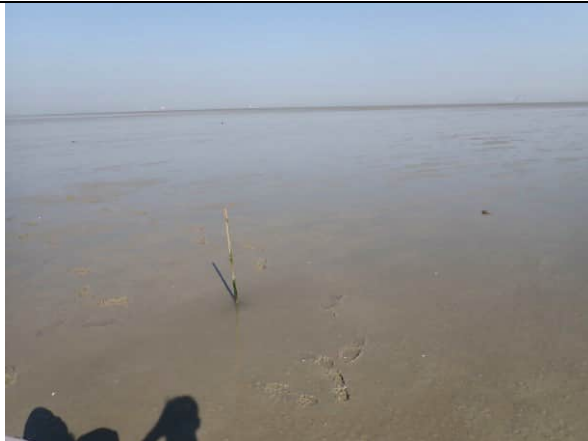
Datum: 24-3-2022

Geomorfologische eenheid: P1a2

Lutum: 8-12

| Corophium | Veel |
| Bodemleven | Rijk |

Opmerking:  
platte slijkgaper draadw nereis  
non wadslak

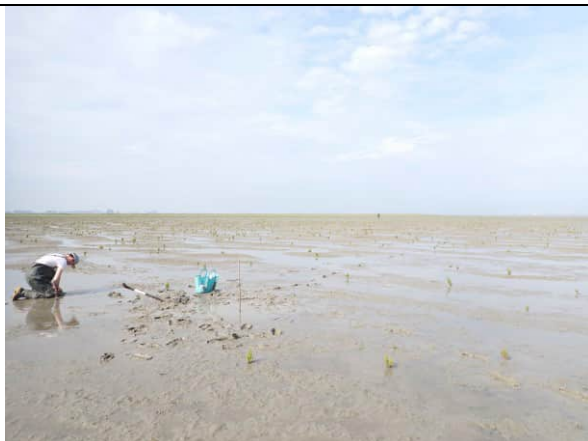
Datum: 14-9-2021

Geomorfologische eenheid: P1a2

Lutum: 8-12

| Corophium | Veel |
| Bodemleven | Rijk |

Opmerking:  
platteslkgp, pygo, nereis, haarw,  
draadworm, non

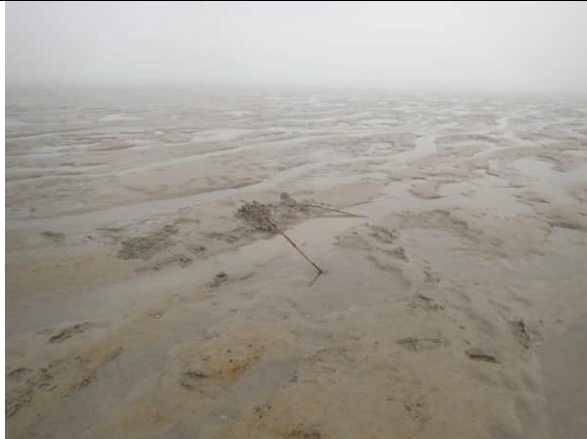
Datum: 3-3-2021

Geomorfologische eenheid: P1a1

Lutum: 5-8

Bodemleven Gemiddeld

platte slijkgaper draadworm

haarworm pygospio

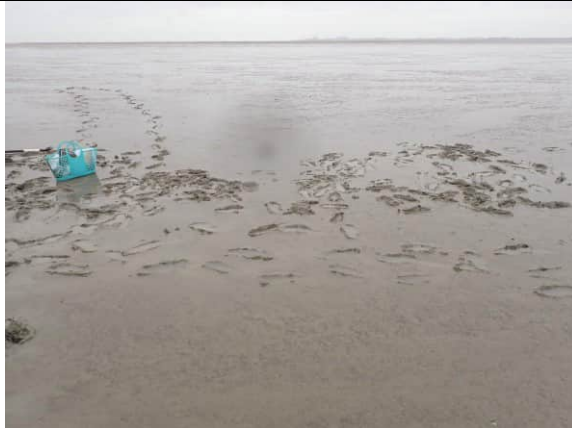
Datum: 14-9-2022

Geomorfologische eenheid: P1a2

Lutum: 8-12

| Bodemleven | Rijk |

Opmerking:  
plslkgp draadworm pygo nephtys  
non

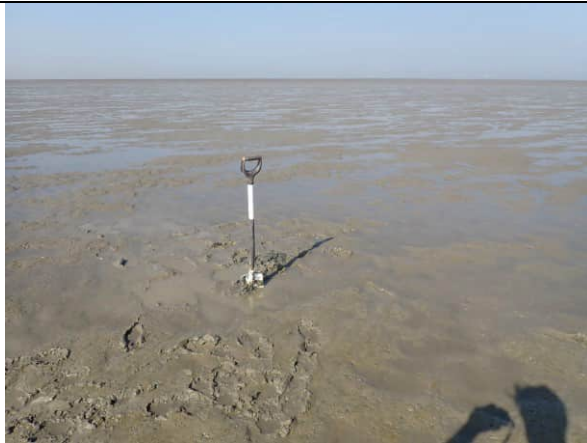
Datum: 24-3-2022

Geomorfologische eenheid: P1a2

Lutum: 8-12

| Bodemleven | Rijk |

Opmerking:  
lijnpijssebed plat slijk draadw  
haarw non

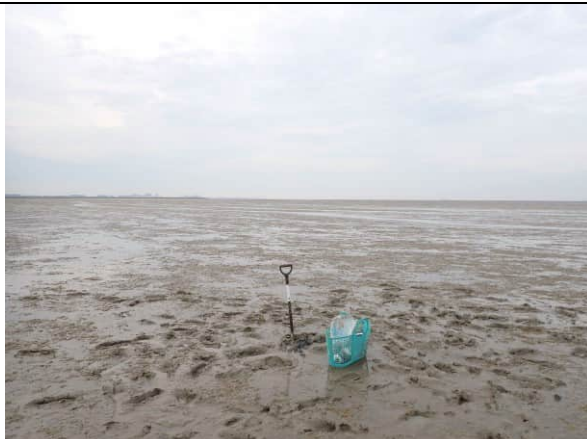
Datum: 14-9-2021

Geomorfologische eenheid: P1a2

Lutum: 8-12

| Corophium | Veel |
| Bodemleven | Rijk |

Opmerking:  
pygo, draad, platte slijk,  
lijnpijssebed, haarw

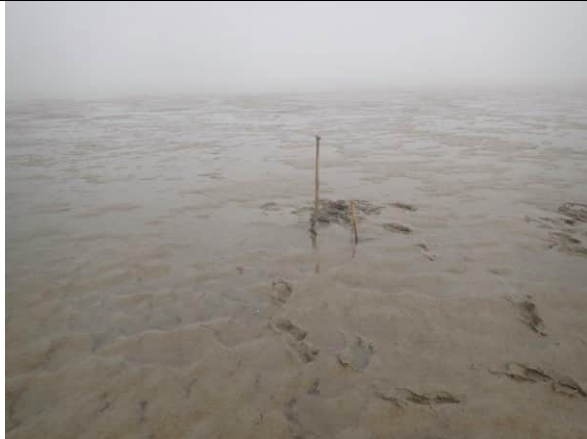
Datum: 3-3-2021

Geomorfologische eenheid: P1a2

Lutum: 8-12

Bodemleven      Rijk

pygo cir draadworm haarworm

platte slijkgaper

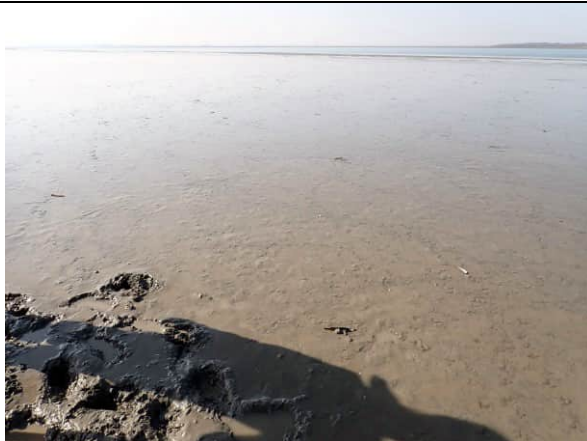
Datum: 21-3-2022

Geomorfologische eenheid: P1a2

Lutum: 8-12

Opmerking:  
draad potanon mya tapijt slangster  
glycera plslijk

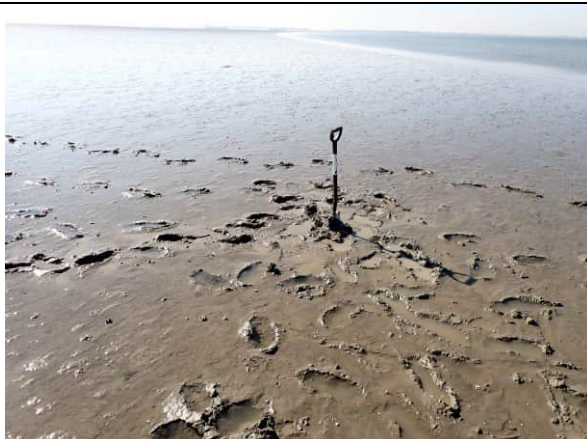
Datum: 8-9-2021

Geomorfologische eenheid: P1a2

Lutum: 8-12

Opmerking:  
plslkgp draadworm, mulinia,  
nereis

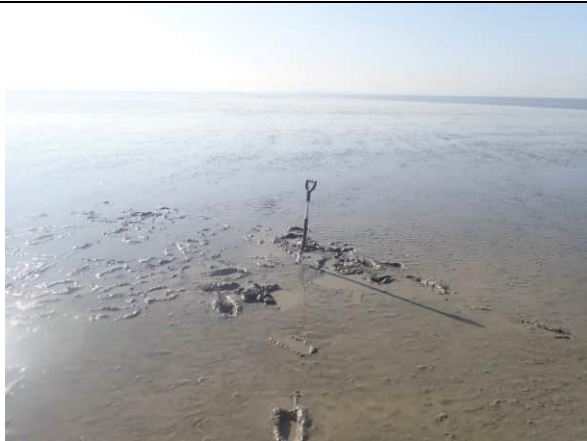
Datum: 2-3-2021

Geomorfologische eenheid: P1a2

Lutum: 12-17

Opmerking:  
draadworm non mulinia

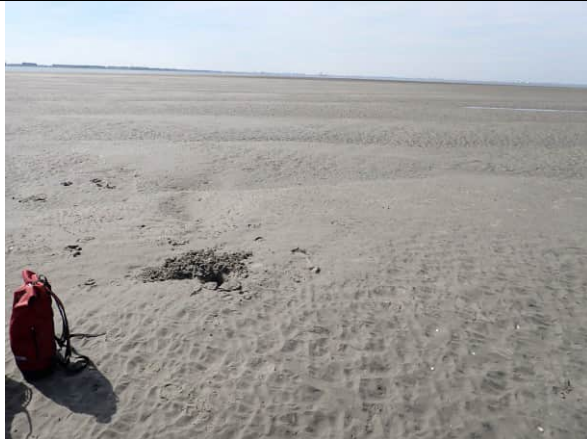
Datum: 12-9-2022

Geomorfologische eenheid: P2b1

Lutum: 0-2

Opmerking:  
vlokreeft

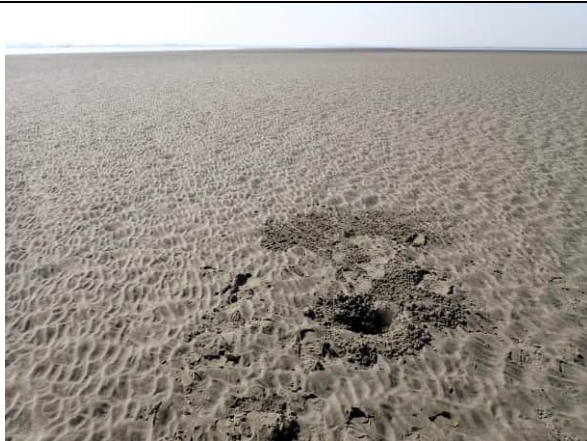
Datum: 21-3-2022

Geomorfologische eenheid: P2c

Lutum: 0-2

Opmerking:  
pygo plslkgpr

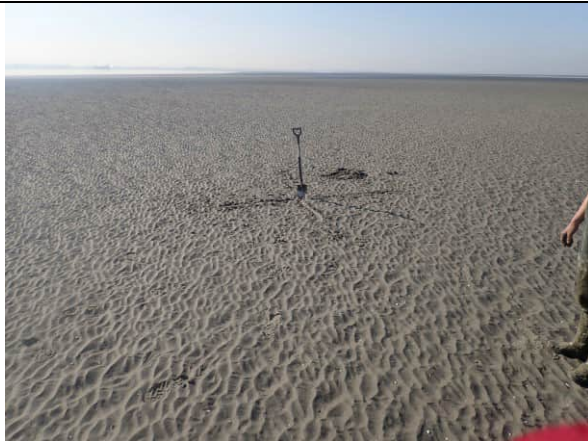
Datum: 2-3-2021

Geomorfologische eenheid: P2c

Lutum: 0-2

Opmerking:  
plofzand laagje

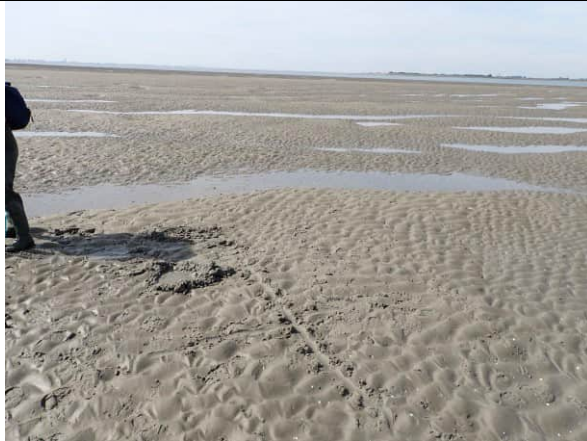
Datum: 12-9-2022

Geomorfologische eenheid: P2b1

Lutum: 0-2

Opmerking:  
snoerworm vlokreeft non

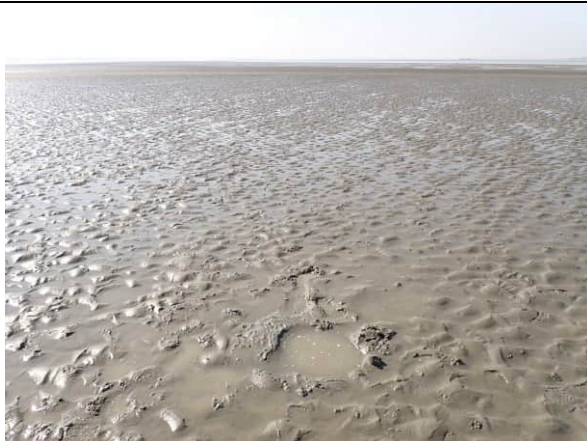
Datum: 21-3-2022

Geomorfologische eenheid: P1a1

Lutum: 0-2

Opmerking:  
draadw pygo non

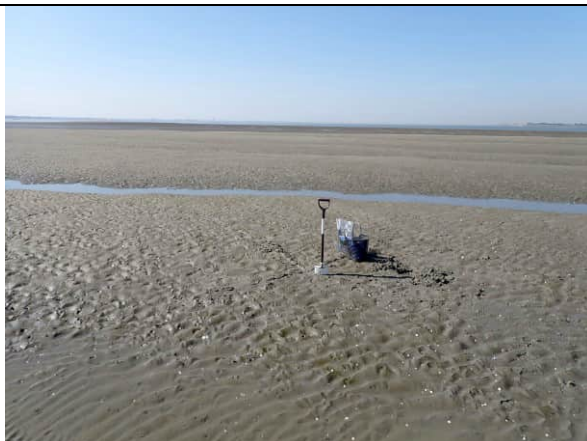
Datum: 8-9-2021

Geomorfologische eenheid: P2a

Lutum: 0-2

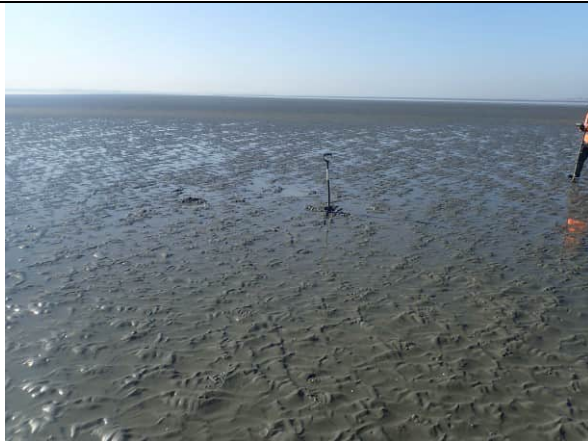
Datum: 2-3-2021

Geomorfologische eenheid: P1a1

Lutum: 0-2

Opmerking:  
wapenworm non tapijtschelp

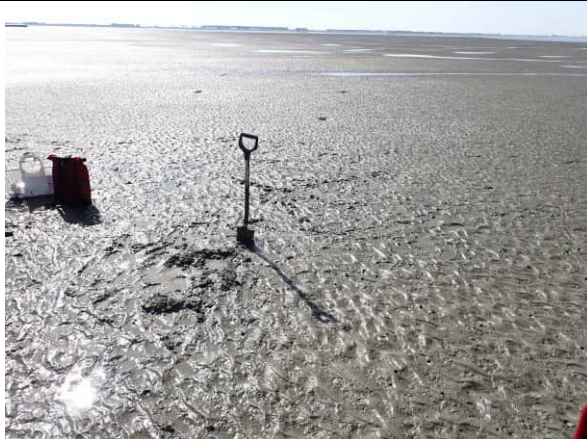
Datum: 12-9-2022

Geomorfologische eenheid: P1a1

Lutum: 2-5

Opmerking:  
draadworm plslkgp nereis non

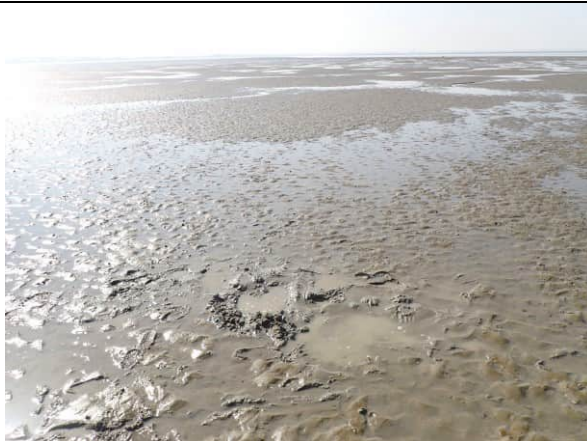
Datum: 21-3-2022

Geomorfologische eenheid: P1a1

Lutum: 2-5

Opmerking:  
draadw nereis plslkgpr non

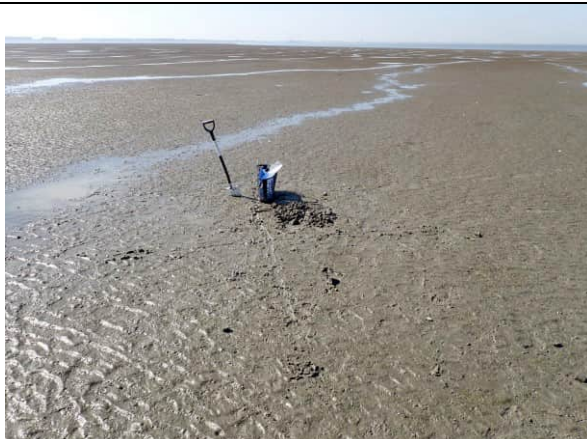
Datum: 8-9-2021

Geomorfologische eenheid: P1a1

Lutum: 2-5

Opmerking:  
draadworm plslkgpr nereis  
lijnpissebed tapijtsche

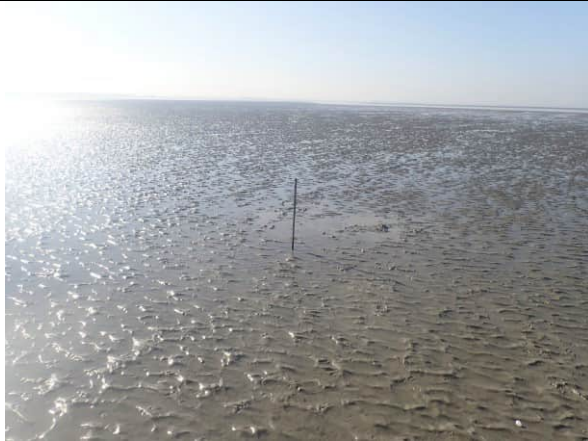
Datum: 2-3-2021

Geomorfologische eenheid: P1a1

Lutum: 2-5

Opmerking:  
cir platte slijkgaper non  
draadworm tapijtsch pygo

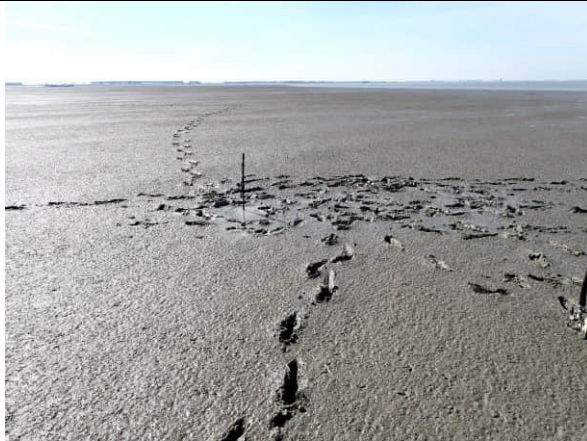
Datum: 12-9-2022

Geomorfologische eenheid: P1a2

Lutum: 12-17

Opmerking:  
plslkgaper draadworm nephtys  
nereis mulinia

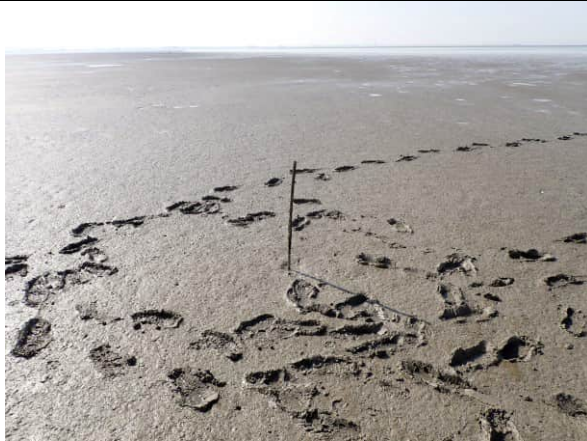
Datum: 21-3-2022

Geomorfologische eenheid: P1a2

Lutum: 12-17

Opmerking:  
draadw plslkgpr nereis tapijt mya

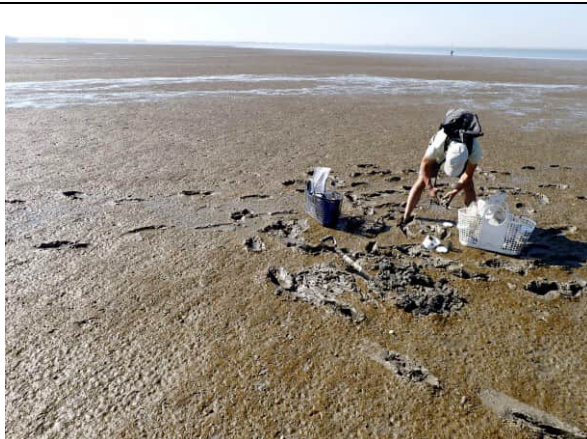
Datum: 8-9-2021

Geomorfologische eenheid: P1a2

Lutum: 8-12

Opmerking:  
non plslkgp draadworm nereis

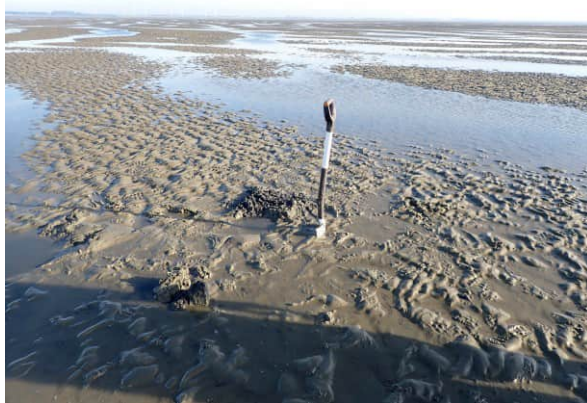
Datum: 12-9-2022

Geomorfologische eenheid: P1b

Opmerking:  
phyllodoce draadw wadsl nereis  
non

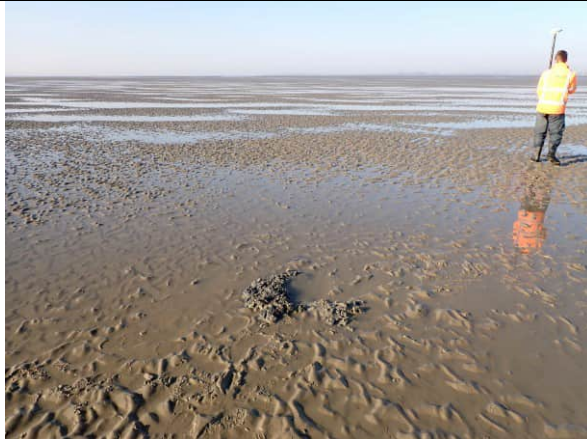
Datum: 21-3-2022

Geomorfologische eenheid: P1a1

Opmerking:  
pygospio draadworm non

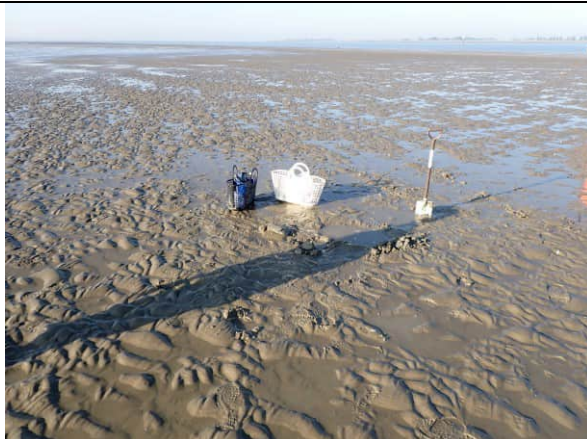
Datum: 8-9-2021

Hoek: 240°

Geomorfologische eenheid: P1a1

Lutum: 0-2

| Wadpieren | Geen |
| Corophium | Weinig |
| Kokkels | Geen |
| Bodemleven | Sporadisch |

Opmerking:  
plsikgp non potamocorbula

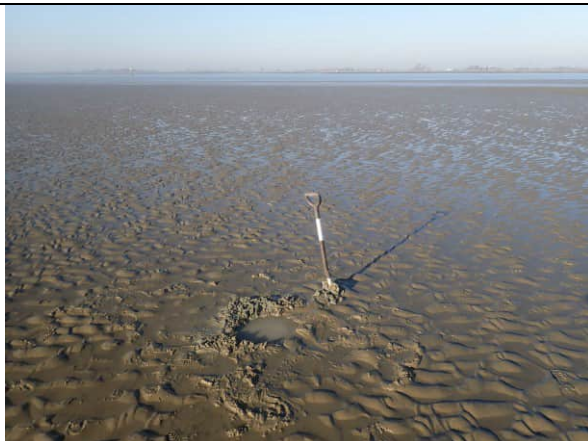
Datum: 1-3-2021

Geomorfologische eenheid: P1a1

Lutum: 0-2

Wadpieren Geen

Corophium Geen

Kokkels Geen

Bodemleven Sporadisch

Opmerking:  
vlokreeft

Hoek: 240°

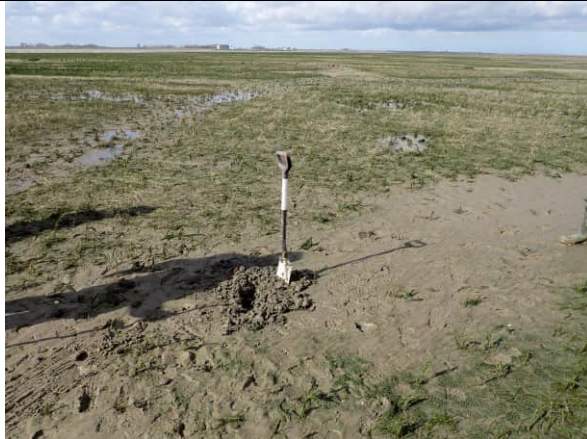
Datum: 13-3-2023

Geomorfologische eenheid: S2a

Lutum: 2-5

| Wadpieren | Geen |
| Corophium | Geen |
| Kokkels | Geen |
| Bodemleven | Rijk |

Opmerking:  
nereis plslkgpr pygospio diptera

Hoek: 290°

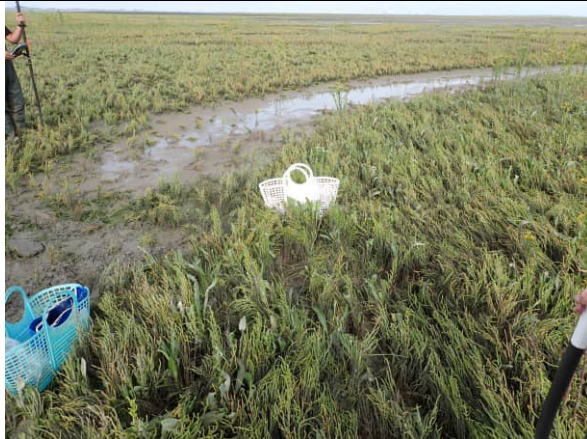
Datum: 13-9-2022

Geomorfologische eenheid: S1a

Lutum: 12-17

| Wadpieren | Geen |
| Corophium | Geen |
| Kokkels | Geen |
| Bodemleven | Gemiddeld |

Opmerking:  
plslkgp nereis

Hoek: 290°

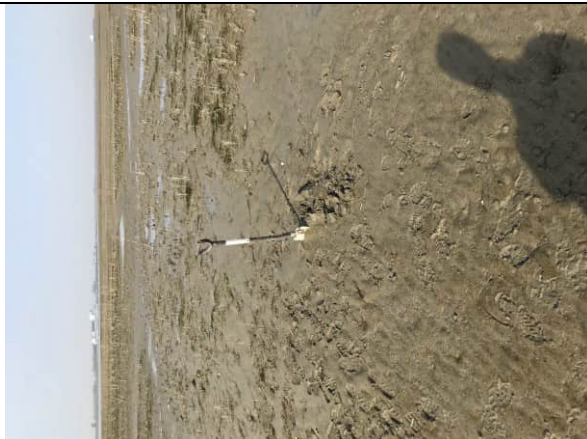
Datum: 22-3-2022

Geomorfologische eenheid: S2a

Lutum: 8-12

| Wadpieren | Geen |
| Corophium | Geen |
| Kokkels | Geen |
| Bodemleven | Gemiddeld |

Opmerking:  
nereis

Hoek: 290°

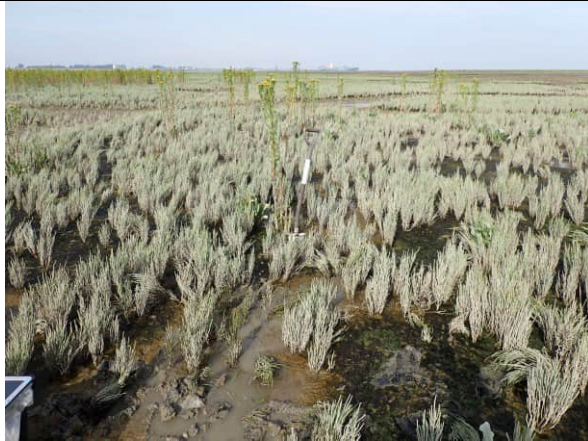
Datum: 9-9-2021

Hoek: 290°

Geomorfologische eenheid: S2a

Lutum: 12-17

Wadpieren Geen

Corophium Geen

Kokkels Geen

Bodemleven Sporadisch

Opmerking:

neris, zuid-schor ontwikkeling  
gaat snel

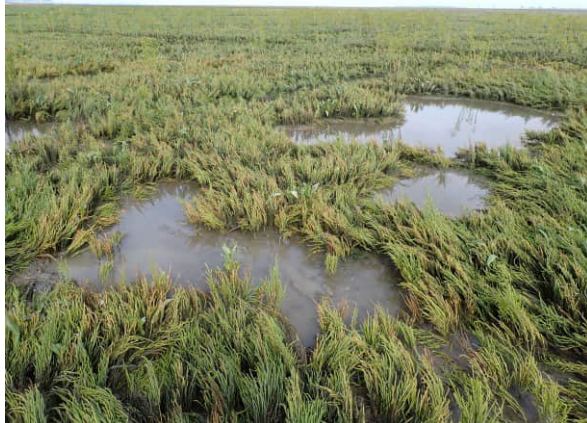
Datum: 13-9-2022

Hoek: 285°

Geomorfologische eenheid: S2a

Lutum: 12-17

| Wadpieren | Geen |
| Corophium | Weinig |
| Kokkels | Geen |
| Bodemleven | Sporadisch |

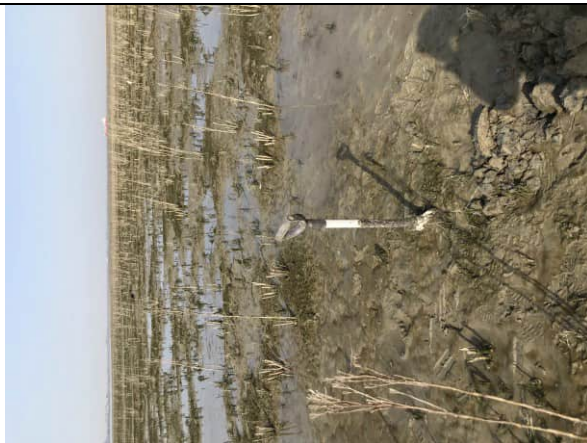
Datum: 22-3-2022

Hoek: 285°

Geomorfologische eenheid: S2a

Lutum: 5-8

| Wadpieren | Geen |
| Corophium | Geen |
| Kokkels | Geen |
| Bodemleven | Gemiddeld |

Opmerking:  
nereis wadslak pot 17 kweldersla

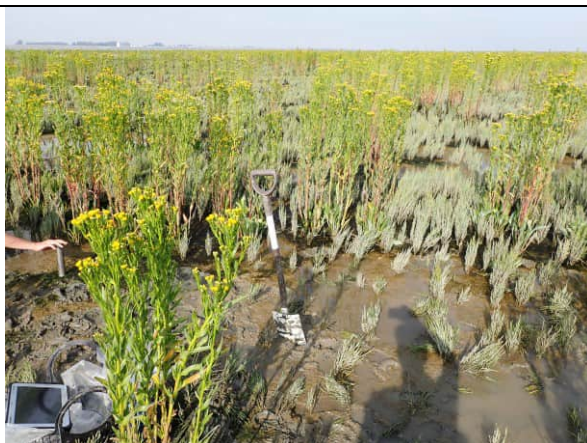
Datum: 9-9-2021

Hoek: 285°

Geomorfologische eenheid: S2a

Lutum: 12-17

| Wadpieren | Geen |
| Corophium | Geen |
| Kokkels | Geen |
| Bodemleven | Gemiddeld |

Opmerking:  
nereis kwelderslak ontwikkeling  
schor gaat snel

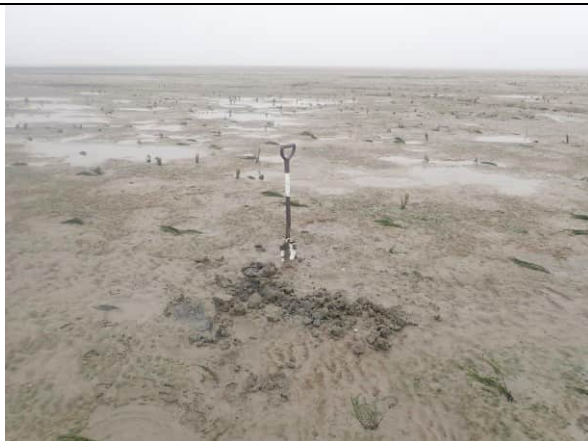
Datum: 1-3-2021

Geomorfologische eenheid: S2b

Lutum: 2-5

Wadpieren Geen

Corophium Geen

Kokkels Geen

Bodemleven Sporadisch

Opmerking:  
nereis platte slijkgaper

Hoek: 285°

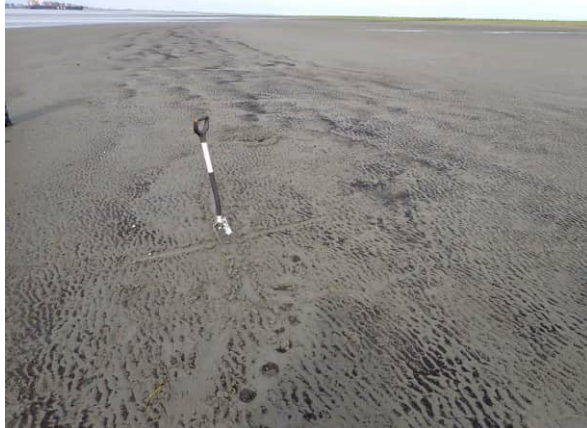
Datum: 13-9-2022

Hoek: 280°

Geomorfologische eenheid: P1a1

Lutum: 0-2

| Wadpieren | Veel |
| Corophium | Geen |
| Kokkels | Geen |
| Bodemleven | Gemiddeld |

Opmerking:  
draadworm cir plslkgp

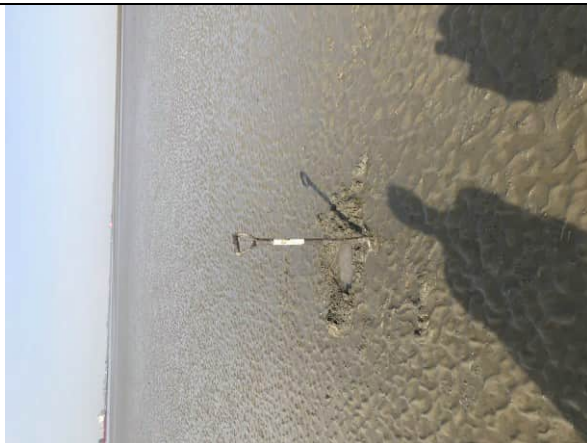
Datum: 22-3-2022

Hoek: 280°

Geomorfologische eenheid: P1a1

Lutum: 2-5

| Wadpieren | Gemiddeld |
| Corophium | Weinig |
| Kokkels | Geen |
| Bodemleven | Gemiddeld |

Opmerking:  
draadw pygo nereis plslkg non

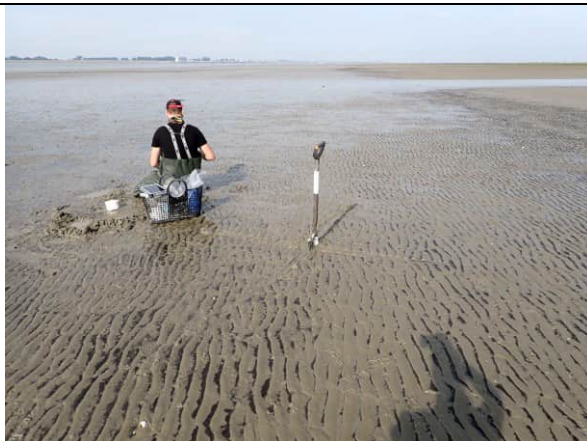
Datum: 9-9-2021

Hoek: 280°

Geomorfologische eenheid: P1a1

Lutum: 0-2

| Wadpieren | Gemiddeld |
| Corophium | Weinig |
| Kokkels | |
| Bodemleven | Gemiddeld |

Opmerking:  
draadw wapenw plslkgpr pygo  
krab non wadslak

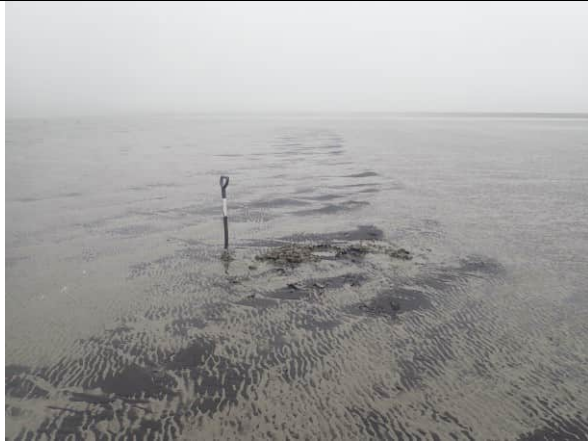
Datum: 1-3-2021

Geomorfologische eenheid: P1a1

Lutum: 0-2

Wadpieren      Weinig

Corophium      Geen

Kokkels      Geen

Bodemleven      Gemiddeld

Opmerking:

pygospio draadworm non

Hoek: 280°

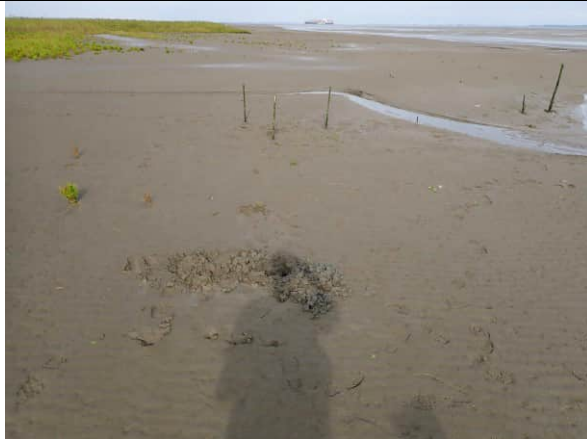
Datum: 13-9-2022

Geomorfologische eenheid: P1a1

Lutum: 2-5

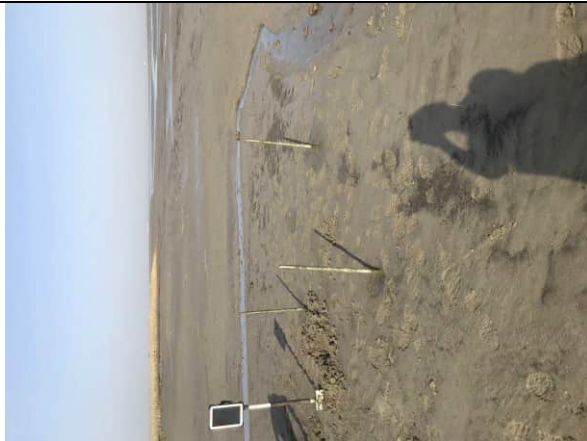
Datum: 22-3-2022

Geomorfologische eenheid: P1a1

Lutum: 5-8

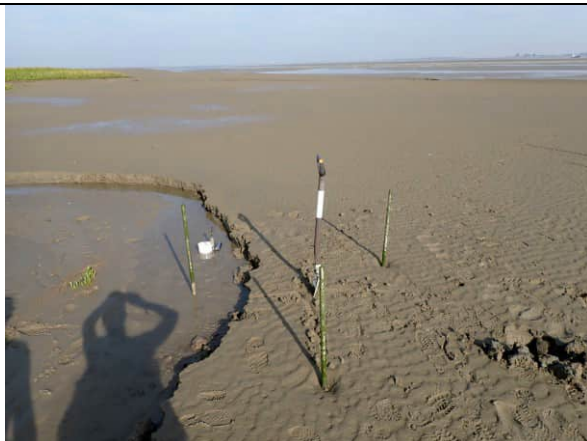
Datum: 9-9-2021

Geomorfologische eenheid: P1a1

Lutum: 2-5
