## **Toetsrapport kwaliteitsparameters voor het uitvoeren van het onderhoud vaargeul Westerschelde**

Vergunningsjaar 2022

Departement Mobiliteit en Openbare Werken - Afdeling Maritieme Toegang

**RAPPORT** 08 februari 2024 - versie 3.0

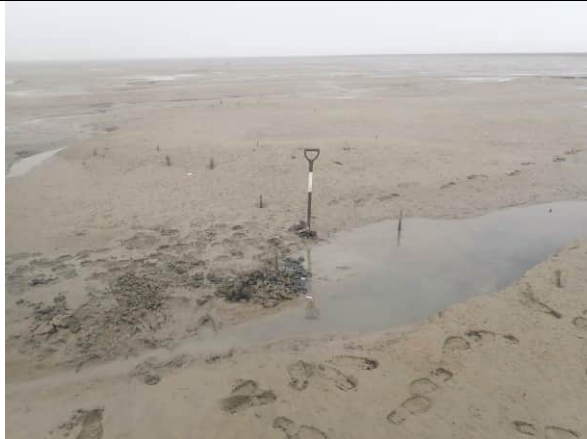
Datum: 1-3-2021

Geomorfologische eenheid: P1a1

Lutum: 5-8

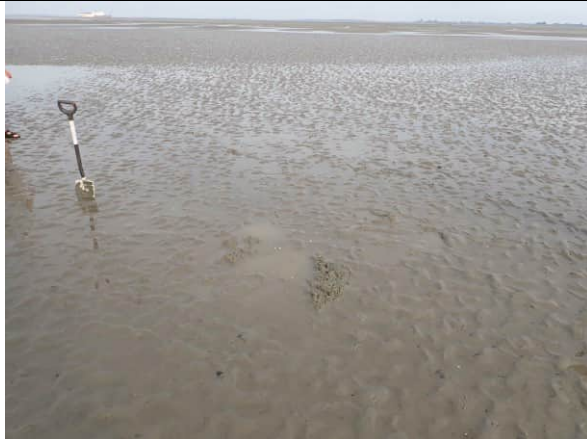
Datum: 13-9-2022

Geomorfologische eenheid: P1a1

Lutum: 0-2

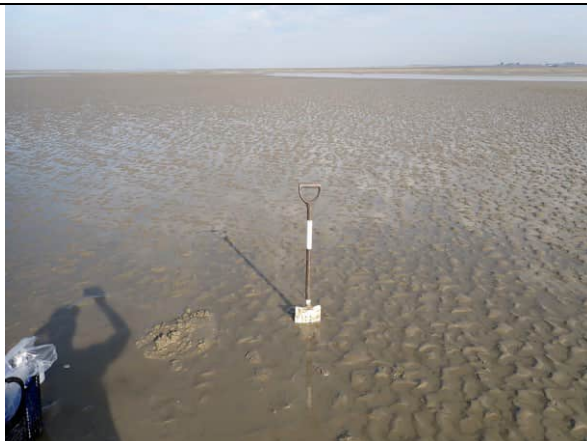
Datum: 9-9-2021

Geomorfologische eenheid: P1a1

Lutum: 0-2

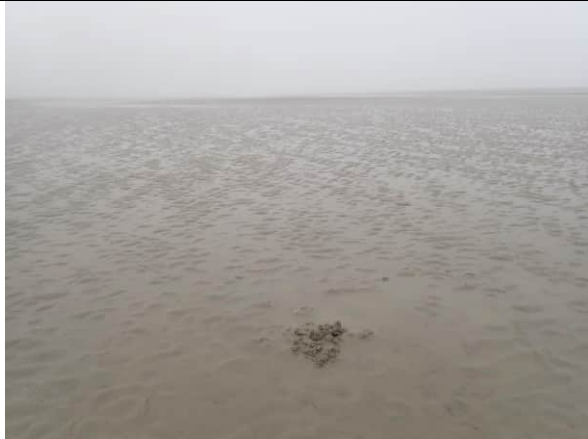
Datum: 1-3-2021

Geomorfologische eenheid: P1a1

Lutum: 0-2

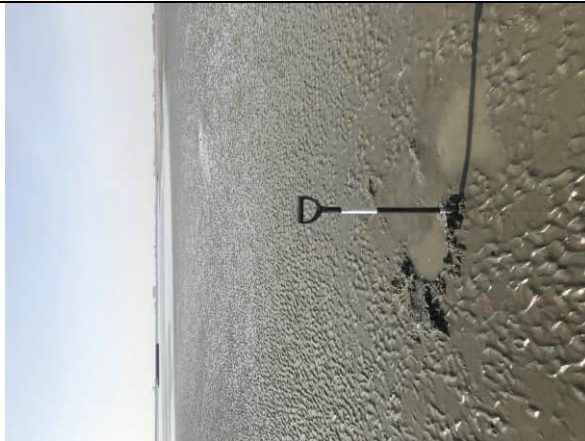
Datum: 22-3-2022

Geomorfologische eenheid: P1a1

Lutum: 0-2

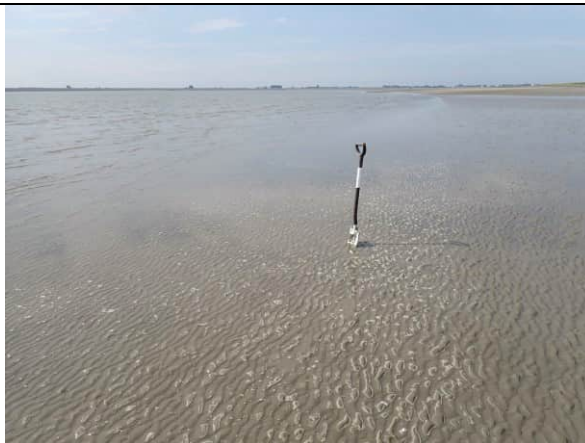
Datum: 9-9-2021

Geomorfologische eenheid: P1a1

Lutum: 0-2

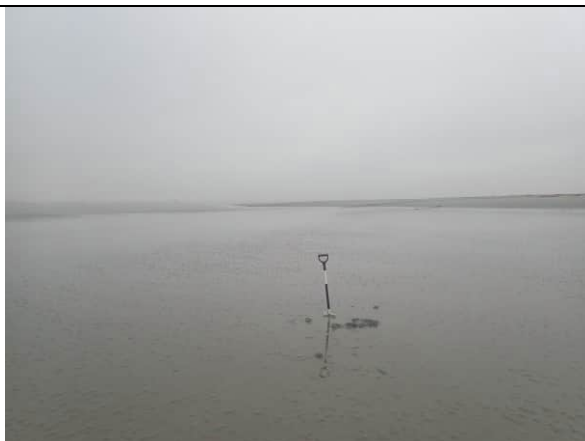
Datum: 1-3-2021

Geomorfologische eenheid: P1a1

Lutum: 0-2

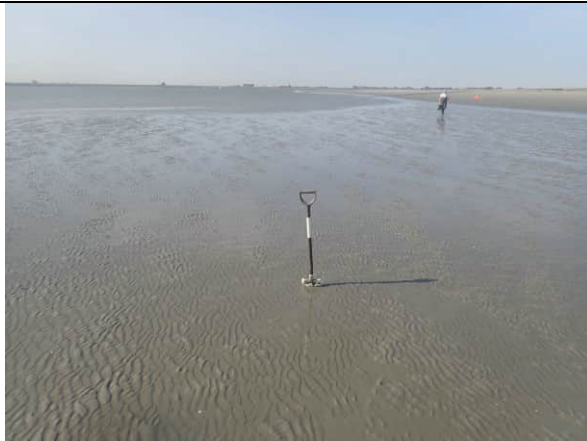
Datum: 18-9-2020

Geomorfologische eenheid: P2c

Lutum: 0-2

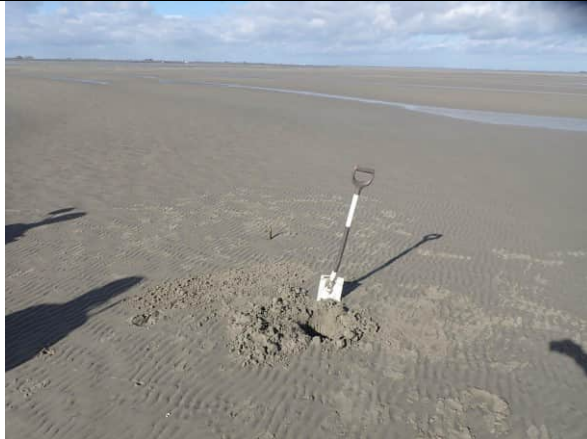
Datum: 13-3-2023

Geomorfologische eenheid: P2c

Lutum: 0-2

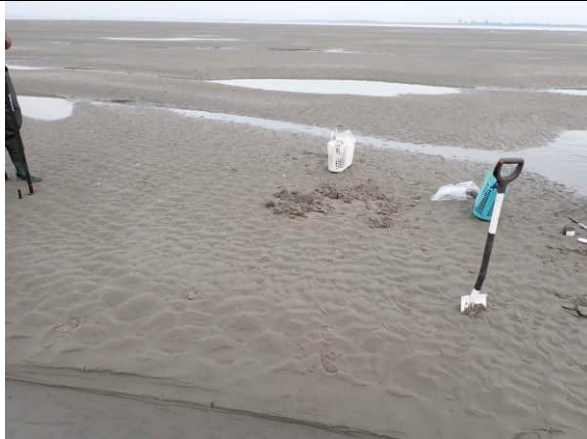
Datum: 13-9-2022

Geomorfologische eenheid: P2b1

Lutum: 0-2

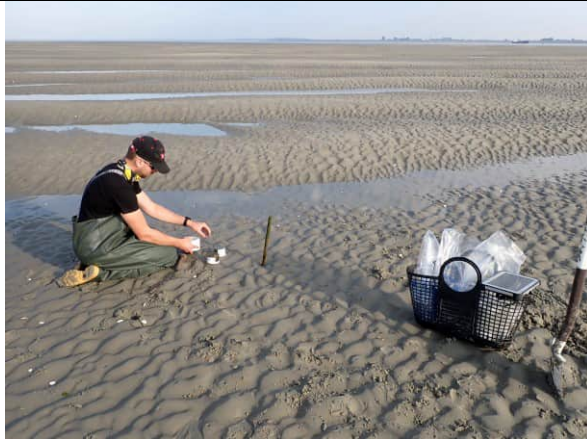
Datum: 9-9-2021

Geomorfologische eenheid: P2b1

Lutum: 0-2

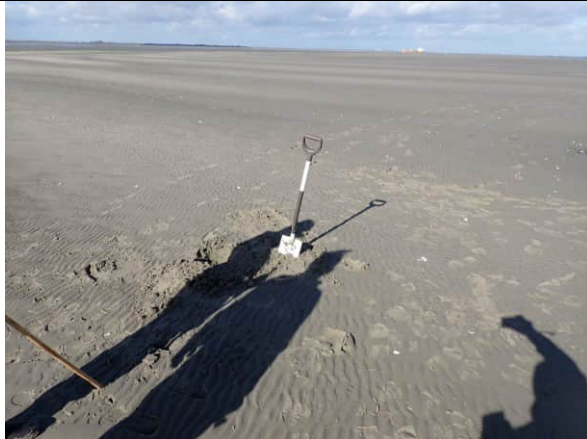
Datum: 13-3-2023

Geomorfologische eenheid: P2c

Lutum: 0-2

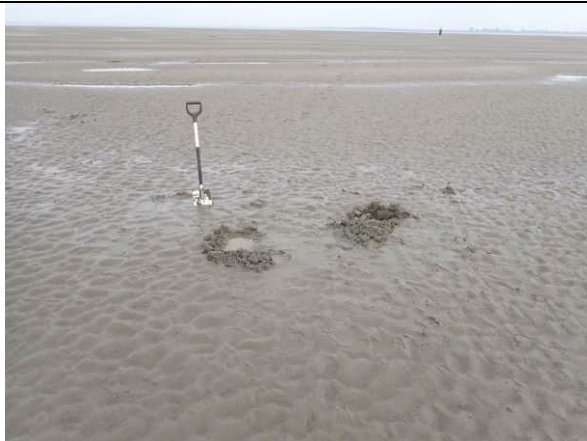
Datum: 13-9-2022

Geomorfologische eenheid: P1a1

Lutum: 0-2

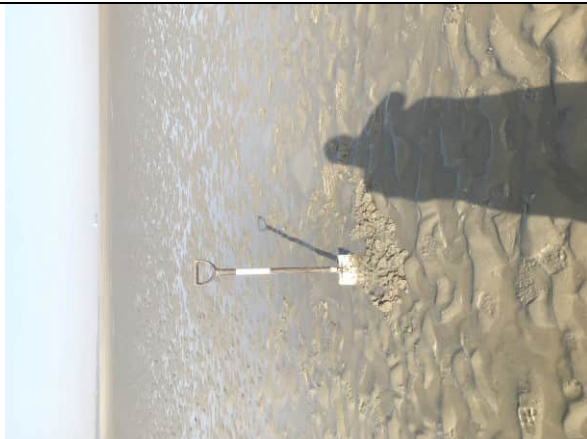
Datum: 22-3-2022

Geomorfologische eenheid: P1a1

Lutum: 2-5

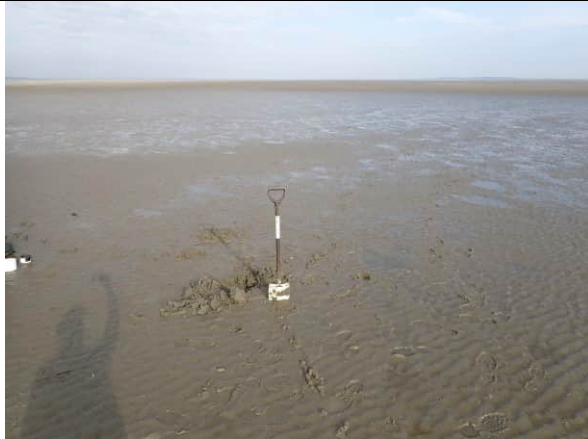
Datum: 9-9-2021

Geomorfologische eenheid: P1a1

Lutum: 2-5

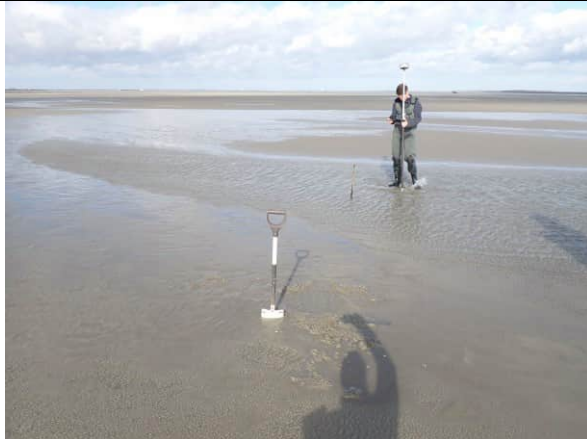
Datum: 13-3-2023

Geomorfologische eenheid: P2a

Lutum: 0-2

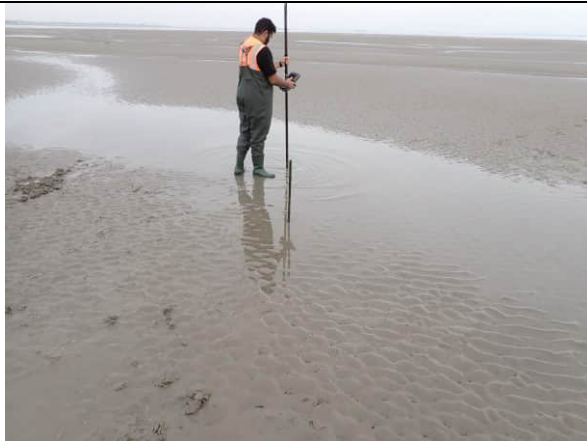
Datum: 13-9-2022

Geomorfologische eenheid: P2b1

Lutum: 0-2

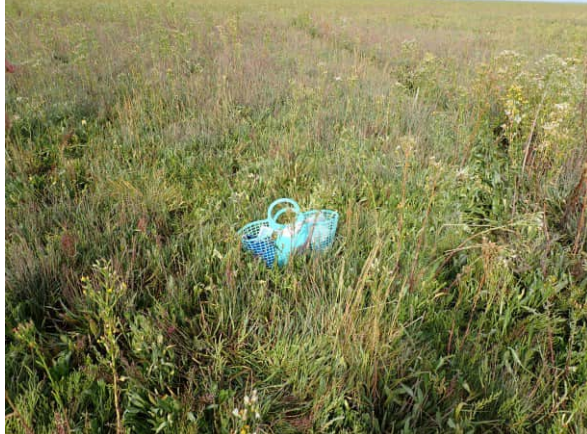
Datum: 13-9-2022

Geomorfologische eenheid: S1a

Lutum: n.v.t.

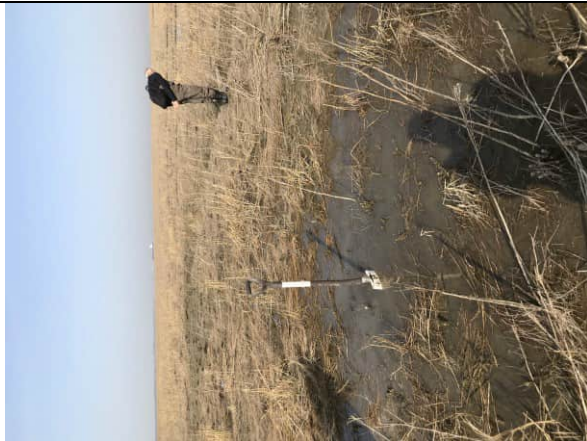
Datum: 22-3-2022

Geomorfologische eenheid: S1a

Lutum: 5-8

Hoek: 255°

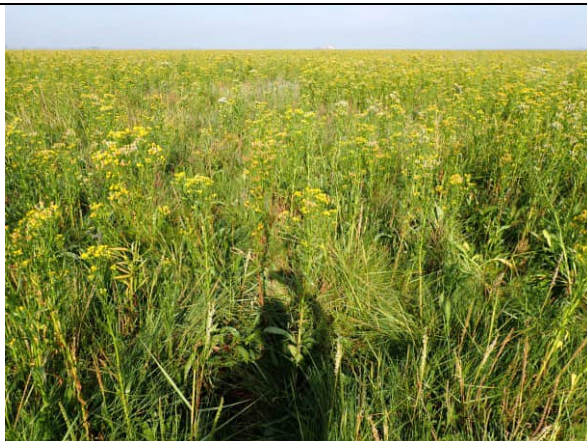
Datum: 9-9-2021

Geomorfologische eenheid: S1a

Hoek: 255°

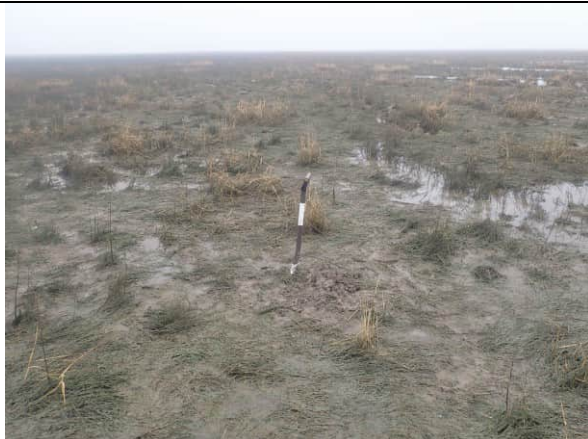
Datum: 1-3-2021

Geomorfologische eenheid: S1a

Lutum: 12-17

Bodemleven Sporadisch

Opmerking:  
dipteralarve

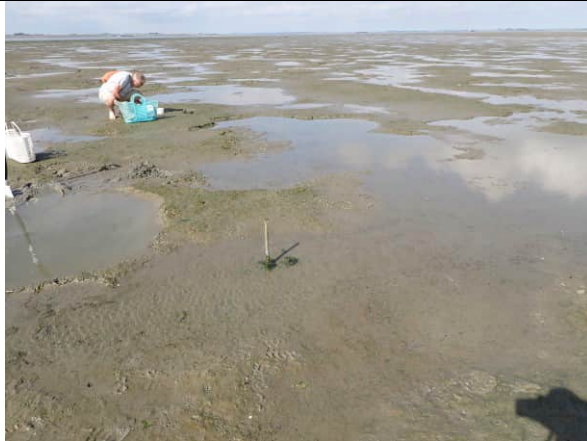
Datum: 13-9-2022

Geomorfologische eenheid: P1a1

Lutum: 2-5

Opmerking:  
nereis draadw pygo non plslkgpr  
tapijt

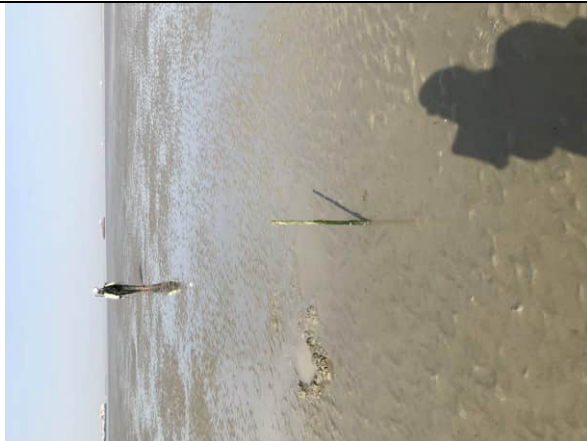
Datum: 22-3-2022

Geomorfologische eenheid: P1a1

Lutum: 0-2

Opmerking:  
pygo vlokreeft nereis non plslkgpr

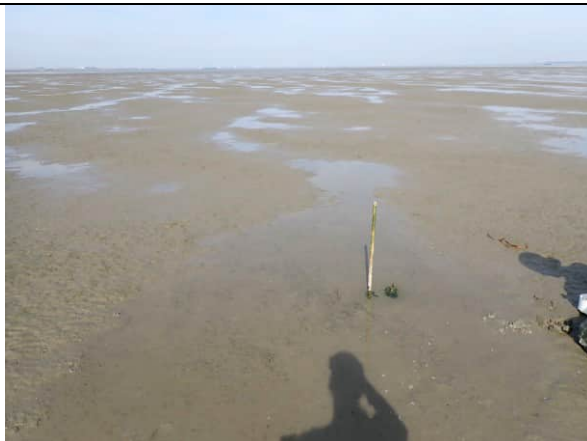
Datum: 9-9-2021

Geomorfologische eenheid: P1a1

Lutum: 0-2

Opmerking:  
nereis pygo plslkgpr non tapijt

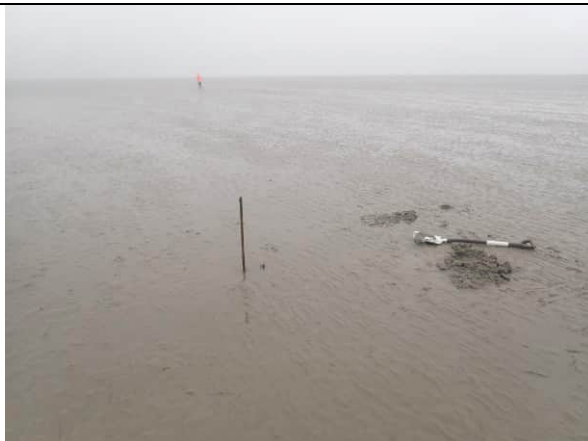
Datum: 1-3-2021

Geomorfologische eenheid: P1a1

Lutum: 0-2

Opmerking:  
non, pygospio, nereis

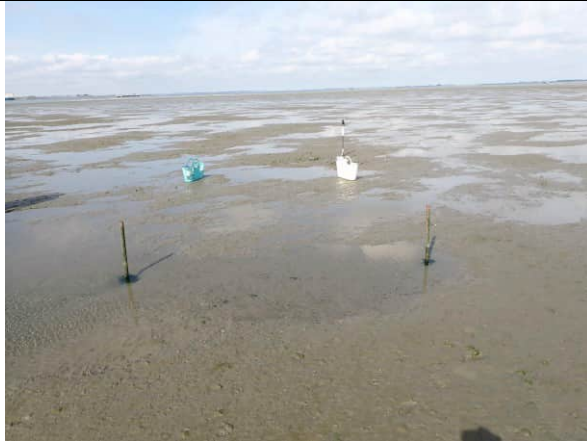
Datum: 13-9-2022

Geomorfologische eenheid: P1a1

Lutum: 2-5

Opmerking:  
draadw pygo non tapijt mya  
plslkgpr wadslak

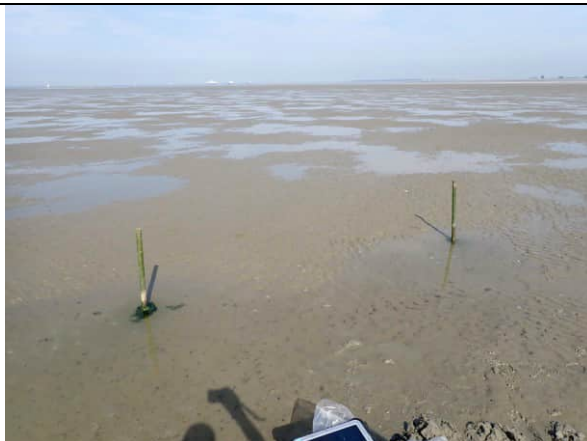
Datum: 9-9-2021

Geomorfologische eenheid: P1a1

Lutum: 0-2

Opmerking:  
nereis pygo draadw plslkgpr krab  
mulinia tapijt

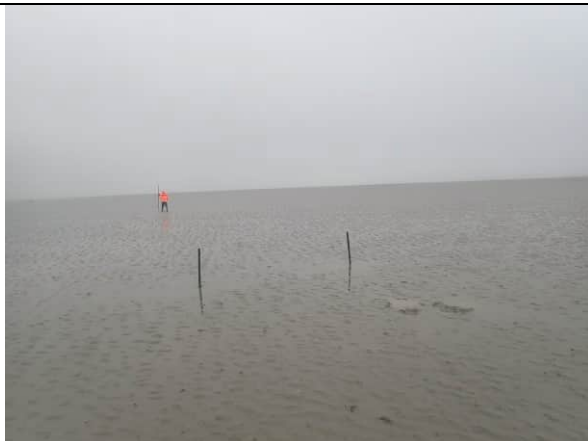
Datum: 1-3-2021

Geomorfologische eenheid: P1a1

Lutum: 0-2

pygospio, nereis, non

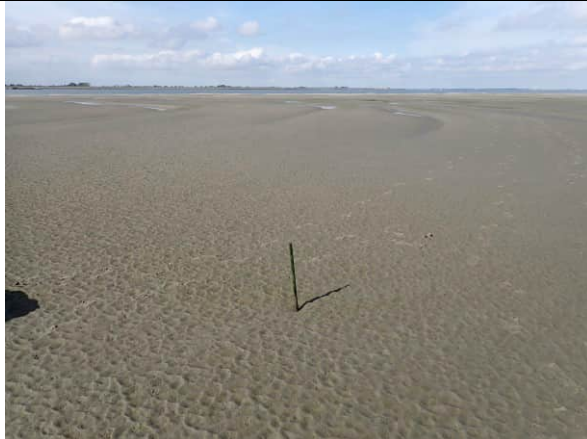
Datum: 13-9-2022

Geomorfologische eenheid: P1a1

Lutum: 0-2

Opmerking:  
nereis pygo draadworm mya

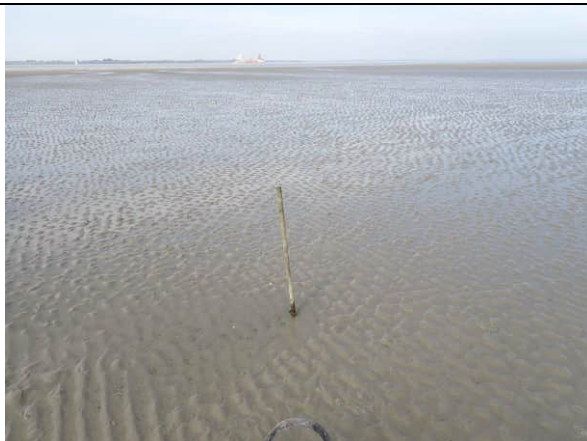
Datum: 9-9-2021

Geomorfologische eenheid: P1a1

Lutum: 0-2

Opmerking:  
nereis pygo potamocorbula non  
krab

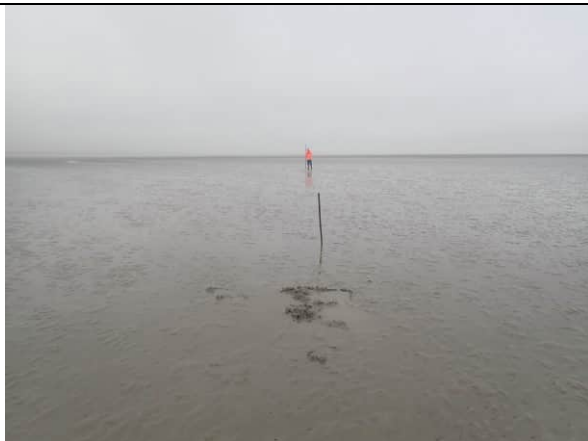
Datum: 1-3-2021

Geomorfologische eenheid: P1a1

Lutum: 0-2

non, pygospio ,draadworm

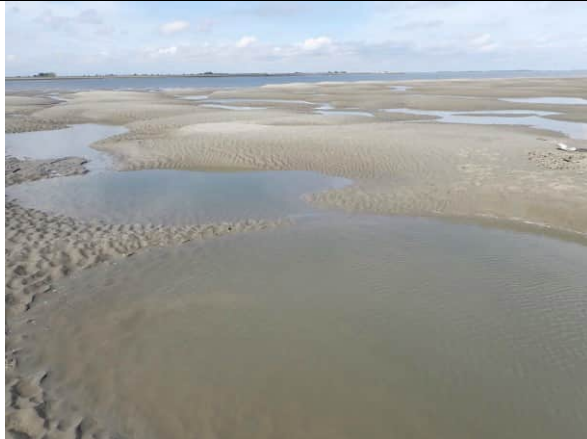
Datum: 13-9-2022

Geomorfologische eenheid: P2b1

Lutum: 0-2

| Bodemleven | Sporadisch |

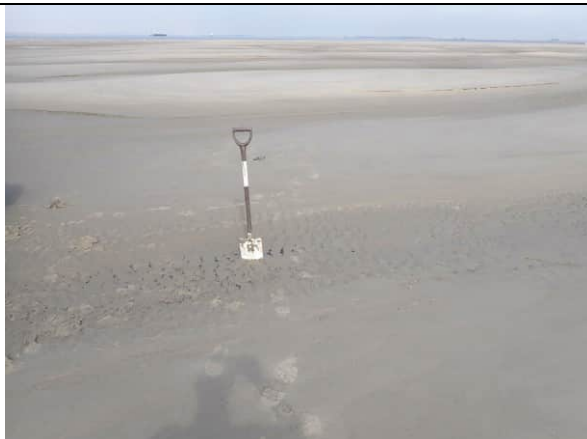
Datum: 9-9-2021

Geomorfologische eenheid: P2b1

Lutum: 0-2

| Bodemleven | Sporadisch |

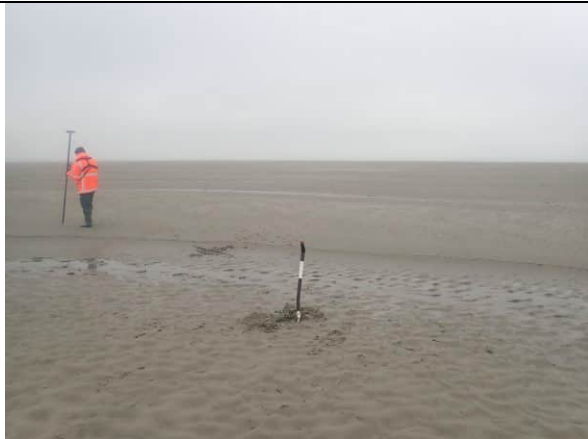
Datum: 1-3-2021

Geomorfologische eenheid: P2b1

Lutum: 0-2

Opmerking:  
vlokkreeftje

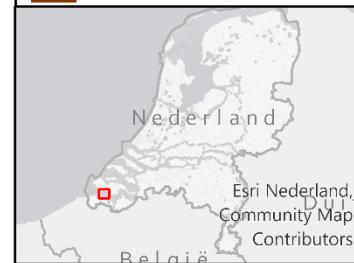
Auteur: M. Schrijver  
 Datum: 15-05-2023  
 Kaartnummer: MC 1  
 Referentie: Flexibel Storten

- > 250 cm erosie
- 150 - 250 cm erosie
- 100 - 150 cm erosie
- 75 - 100 cm erosie
- 50 - 75 cm erosie
- 25 - 50 cm erosie
- 25 cm erosie tot 25 cm sedimentatie
- 25 - 50 cm sedimentatie
- 50 - 75 cm sedimentatie
- 75 - 100 cm sedimentatie
- 100 - 150 cm sedimentatie
- 150 - 250 cm sedimentatie
- > 250 cm sedimentatie

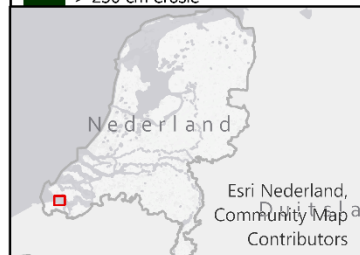
Auteur: M. Schrijver  
 Datum: 15-05-2023  
 Kaartnummer: MC 1  
 Referentie: Flexibel Storten  
 Akkoord: Naam  
 Gecontroleerd: Naam

- > 250 cm sedimentatie
- 150 - 250
- 100 - 150
- 75 - 100
- 50 - 75
- 25 - 50
- 25 cm erosie - 25 cm sedimentatie
- 25 - 50
- 50 - 75
- 75 - 100
- 100 - 150
- 150 - 250
- > 250 cm erosie

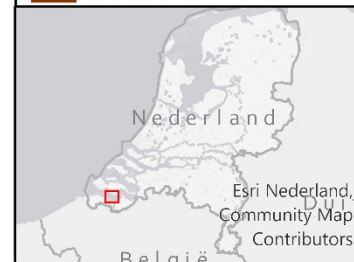
Auteur: M. Schrijver  
 Datum: 15-05-2023  
 Kaartnummer: MC 3  
 Referentie: Flexibel Storten

- > 250 cm erosie
- 150 - 250 cm erosie
- 100 - 150 cm erosie
- 75 - 100 cm erosie
- 50 - 75 cm erosie
- 25 - 50 cm erosie
- 25 cm erosie tot 25 cm sedimentatie
- 25 - 50 cm sedimentatie
- 50 - 75 cm sedimentatie
- 75 - 100 cm sedimentatie
- 100 - 150 cm sedimentatie
- 150 - 250 cm sedimentatie
- > 250 cm sedimentatie

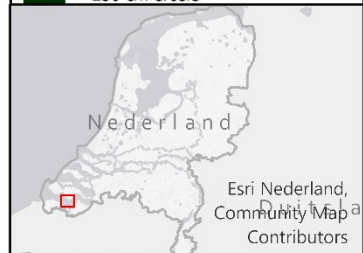
Auteur: M. Schrijver  
 Datum: 15-05-2023  
 Kaartnummer: MC 3  
 Referentie: Flexibel Storten  
 Akkoord: Naam  
 Gecontroleerd: Naam

- > 250 cm sedimentatie
- 150 - 250
- 100 - 150
- 75 - 100
- 50 - 75
- 25 - 50
- 25 cm erosie - 25 cm sedimentatie
- 25 - 50
- 50 - 75
- 75 - 100
- 100 - 150
- 150 - 250
- > 250 cm erosie

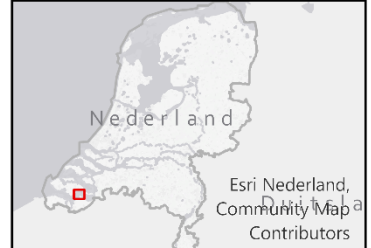
Auteur: M. Schrijver  
 Datum: 15-05-2023  
 Kaartnummer: MC 4  
 Referentie: Flexibel Storten  
 Akkoord: Naam  
 Gecontroleerd: Naam

- > 250 cm sedimentatie
- 150 - 250
- 100 - 150
- 75 - 100
- 50 - 75
- 25 - 50
- 25 cm erosie - 25 cm sedimentatie
- 25 - 50
- 50 - 75
- 75 - 100
- 100 - 150
- 150 - 250
- > 250 cm erosie

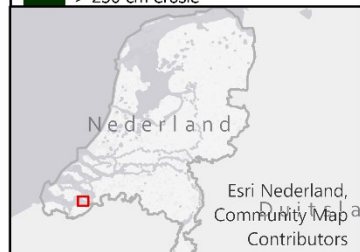
Auteur: M. Schrijver  
 Datum: 15-05-2023  
 Kaartnummer: MC 5  
 Referentie: Flexibel Storten  
 Akkoord: Naam  
 Gecontroleerd: Naam

- > 250 cm sedimentatie
- 150 - 250
- 100 - 150
- 75 - 100
- 50 - 75
- 25 - 50
- 25 cm erosie - 25 cm sedimentatie
- 25 - 50
- 50 - 75
- 75 - 100
- 100 - 150
- 150 - 250
- > 250 cm erosie

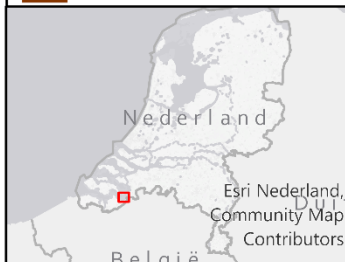
Auteur: M. Schrijver  
 Datum: 15-05-2023  
 Kaartnummer: MC 687  
 Referentie: Flexibel Storten

- > 250 cm erosie
- 150 - 250 cm erosie
- 100 - 150 cm erosie
- 75 - 100 cm erosie
- 50 - 75 cm erosie
- 25 - 50 cm erosie
- 25 cm erosie tot 25 cm sedimentatie
- 25 - 50 cm sedimentatie
- 50 - 75 cm sedimentatie
- 75 - 100 cm sedimentatie
- 100 - 150 cm sedimentatie
- 150 - 250 cm sedimentatie
- > 250 cm sedimentatie

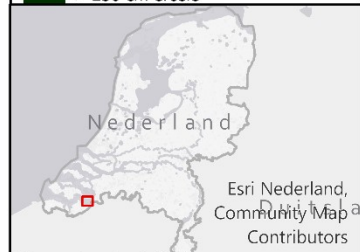
Auteur: M. Schrijver  
 Datum: 15-05-2023  
 Kaartnummer: MC 6&7  
 Referentie: Flexibel Storten  
 Akkoord: Naam  
 Gecontroleerd: Naam

- > 250 cm sedimentatie
- 150 - 250
- 100 - 150
- 75 - 100
- 50 - 75
- 25 - 50
- 25 cm erosie - 25 cm sedimentatie
- 25 - 50
- 50 - 75
- 75 - 100
- 100 - 150
- 150 - 250
- > 250 cm erosie

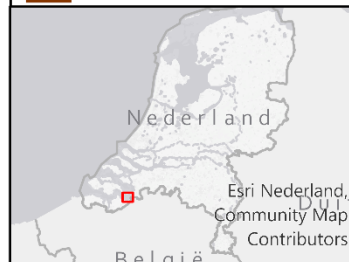
Auteur: M. Schrijver  
 Datum: 15-05-2023  
 Kaartnummer: MC 687  
 Referentie: Flexibel Storten

- > 250 cm erosie
- 150 - 250 cm erosie
- 100 - 150 cm erosie
- 75 - 100 cm erosie
- 50 - 75 cm erosie
- 25 - 50 cm erosie
- 25 cm erosie tot 25 cm sedimentatie
- 25 - 50 cm sedimentatie
- 50 - 75 cm sedimentatie
- 75 - 100 cm sedimentatie
- 100 - 150 cm sedimentatie
- 150 - 250 cm sedimentatie
- > 250 cm sedimentatie
